**PROJEKT  
REWALORYZACJI BUDOWLANO – KONSERWATORSKIEJ**

**TRAKT PAMIĘCI MĘCZENSTWA I WALKI ŻYDÓW 1940 - 1943**

**Warszawa, Śródmieście**

**ZESZYT III**

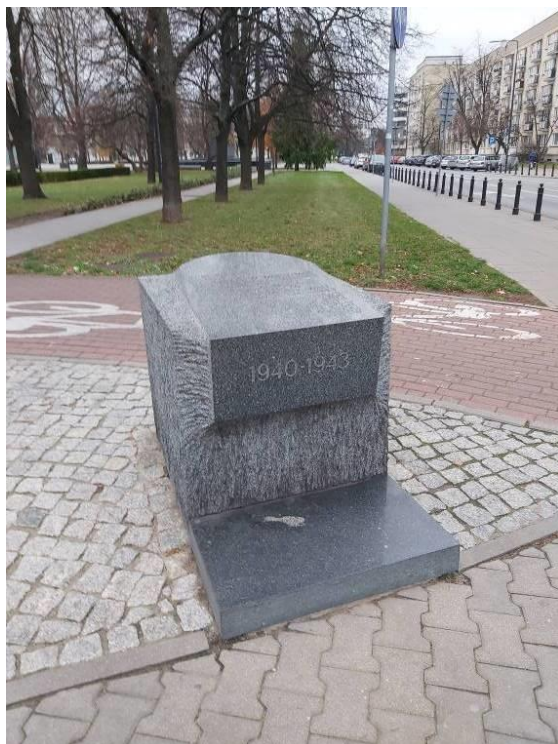
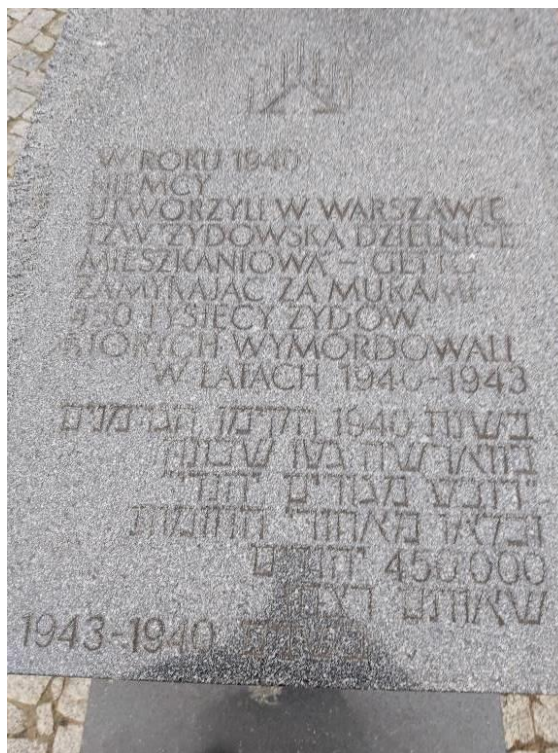
### Kamień nr 1

Stan obecny: obiekt jest technicznie w stanie dobrym.

Nie zaobserwowano ubytków ani uszkodzeń mechanicznych

Powierzchnia całego kamienia nr 1 jest zakurzona i brudna. Kurz uliczny, osiadł zarówno na ścianach bocznych jak i na polerowanej płycie szczytowej wypełniając także bruzdy liter tworzących napisy.

Obrazu uzupełniają ślady ptasich odchodów na polerowanej płycie górnej oraz ciemne przebarwienia czy też wysolenia na ścianach bocznych, na styku z posadzką, spowodowane przez śnieg i psy.

W podobnie stanie jest granitowa płyta umieszczona od frontu kamienia.

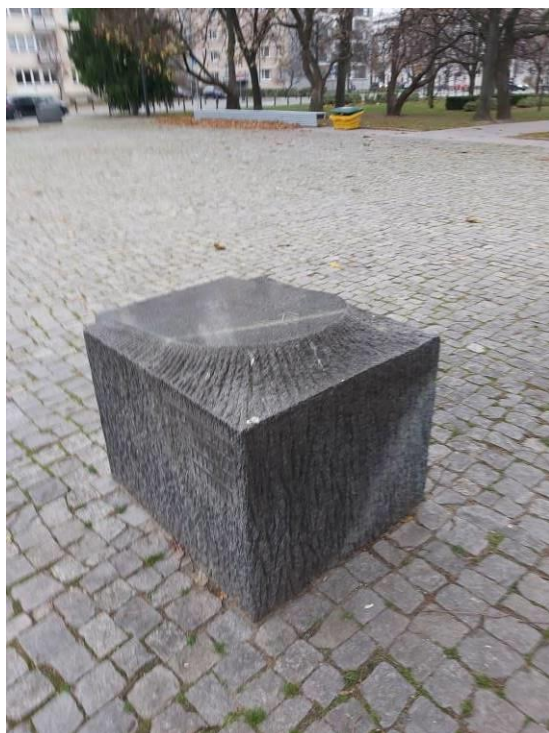
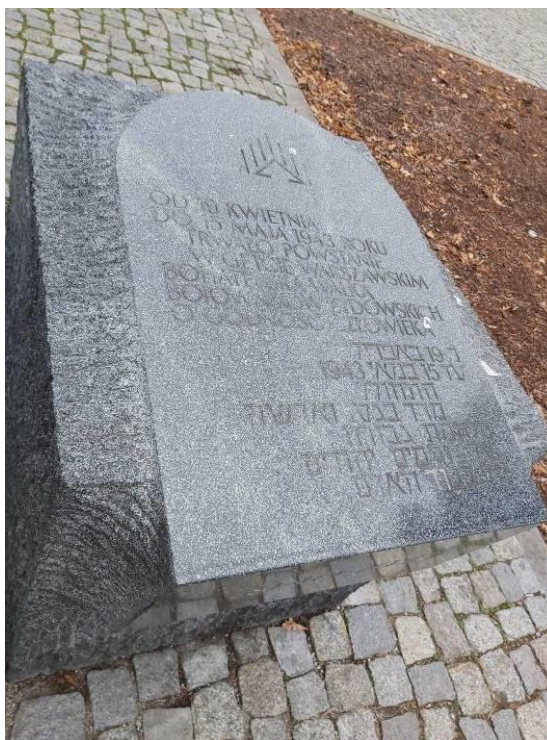
## Kamień nr 2

Stan obecny: obiekt jest technicznie w stanie dobrym.

Nie zaobserwowano ubytków ani uszkodzeń mechanicznych.

Powierzchnia całego kamienia nr 2 jest zakurzona i brudna. Kurz uliczny, osiadł zarówno na ścianach bocznych jak i na polerowanej płycie szczytowej wypełniając także szczelnie bruzdy liter tworzących napisy, tak że trudno jest je odczytać.

Obrazu uzupełniają ślady ptasich odchodów na polerowanej płycie górnej oraz ciemne przebarwienia czy też wysolenia na ścianach bocznych, na styku z posadzką, spowodowane przez śnieg i psy.

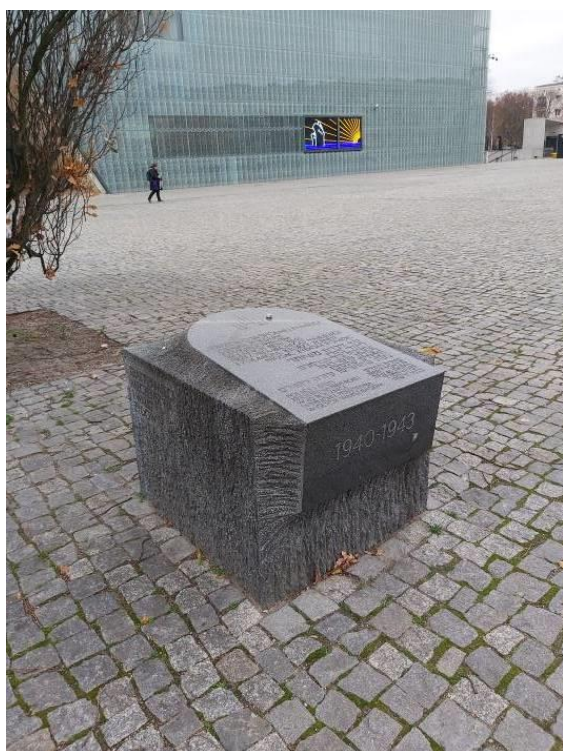
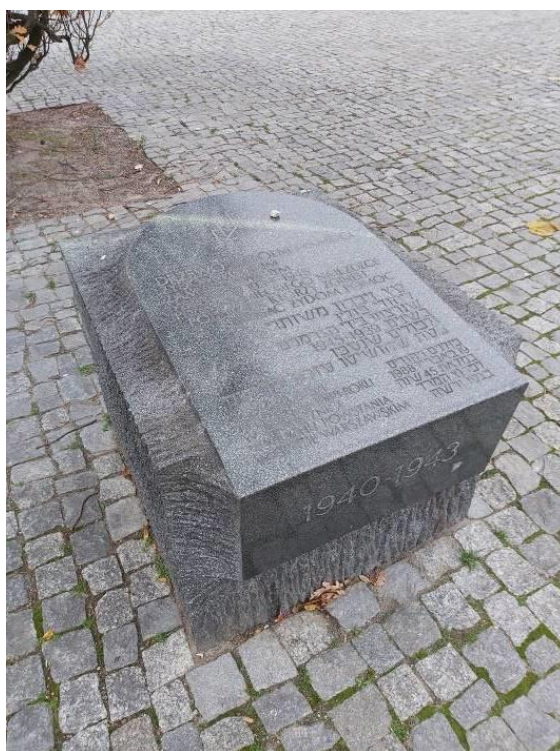
### Kamień nr 3

Stan obecny: obiekt jest technicznie w stanie dobrym.

Nie zaobserwowano ubytków ani uszkodzeń mechanicznych

Powierzchnia całego kamienia nr 3 jest zakurzona i brudna. Kurz uliczny zmieszany z osadem z drzew rosnących w pobliżu osiadł zarówno na ścianach bocznych jak i na polerowanej płycie szczytowej wypełniając bruzdy liter tworzących napisy, tak że napis trudno jest odczytać.

Obrazu uzupełniają ślady ptasich odchodów na polerowanej płycie górnej oraz ciemne przebarwienia na ścianach bocznych, na styku z posadzką, spowodowane przez śnieg i psy.

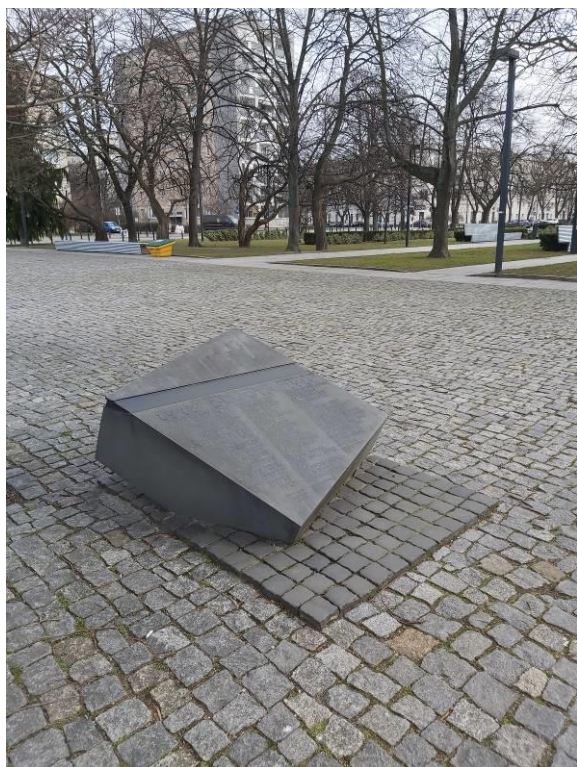
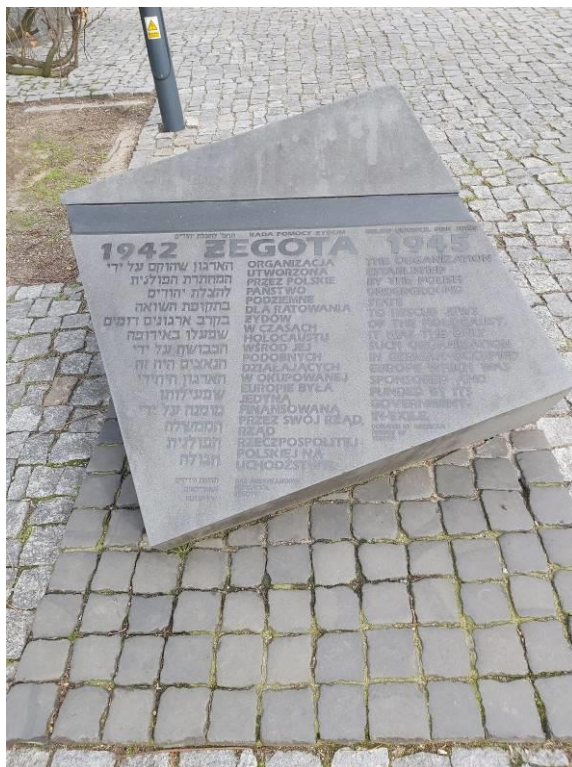
## Obelisk Żegoty

Stan obecny: obiekt jest technicznie w stanie dobrym.

Nie zaobserwowano ubytków ani uszkodzeń mechanicznych.

Powierzchnia całego obelisku jest zakurzona i brudna. Kurz uliczny zmieszany z osadem z drzew rosnących w pobliżu osiadał zarówno na ścianach bocznych jak i na polerowanej płycie szczytowej wypełniając bruzdy liter tworzących napisy.

Obrazu uzupełniają ślady ptasich odchodów na polerowanej płycie górnej oraz ciemne przebarwienia na ścianach bocznych, na styku z posadzką, spowodowane przez śnieg i psy.

Nawierzchnia z drobnej kostki bazaltowej stanowiącej lekko wyniesioną bezpośrednią posadzkę wokół czy wręcz podstawę monumentu nie jest w dobrym stanie. Kostki wymagają poziomowania, fugi pomiędzy kostkami zarośnięte są kurzem i mchem wymagają czyszczenia.

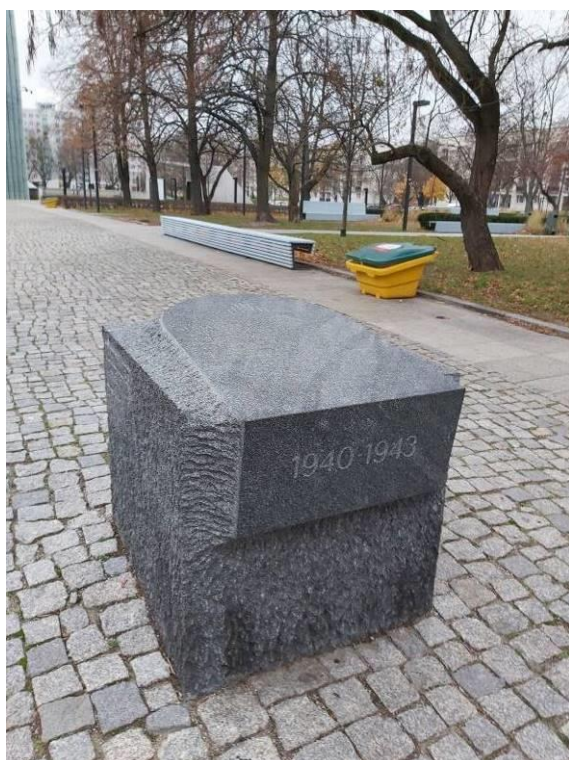
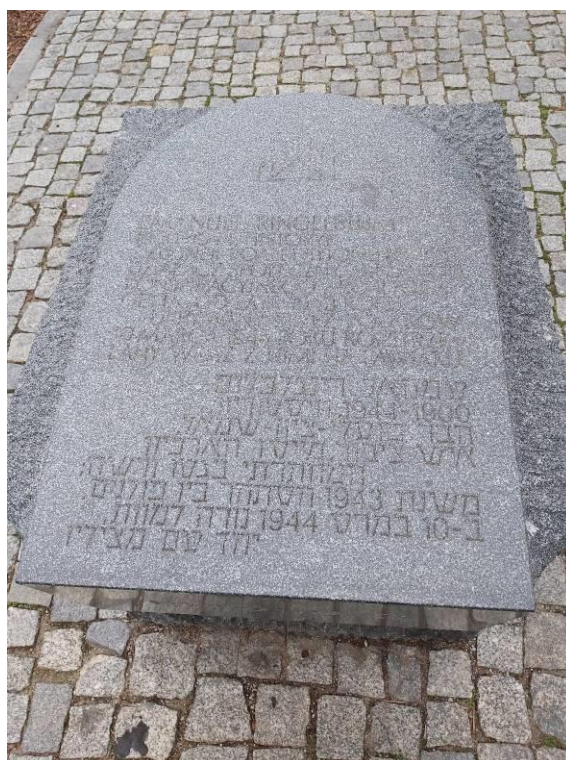
#### Kamień nr 4

Stan obecny: obiekt jest technicznie w stanie dobrym.

Nie zaobserwowano ubytków ani uszkodzeń mechanicznych

Powierzchnia kamienia nr 4 jest zakurzona i brudna. Głównym winowajcą jest kurz uliczny zmieszany z sadzą, który osiadł mocno na ścianach bocznych i na polerowanej płycie szczytowej wypełniając szczelnie bruzdy liter tworzących napisy, tak że trudno jest je odczytać.

Obraz uzupełniają ciemne przebarwienia i wysolenia na ścianach bocznych, powstałe na styku z posadzką, spowodowane przez śnieg i psy.

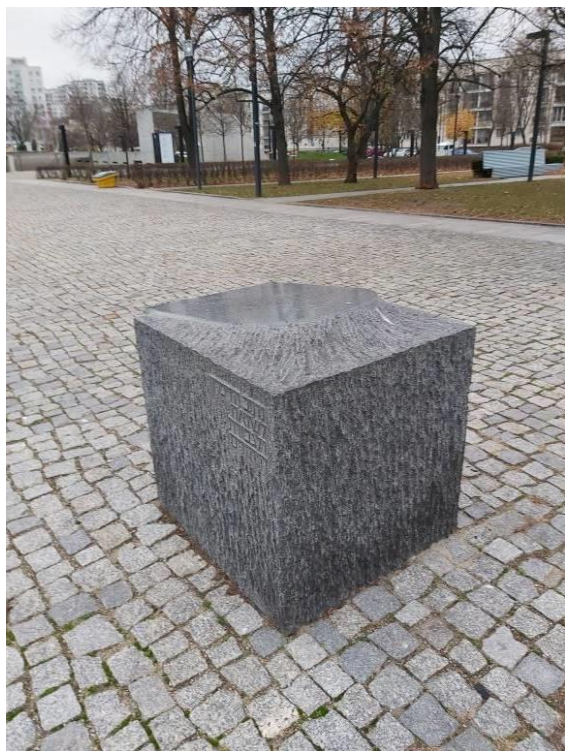
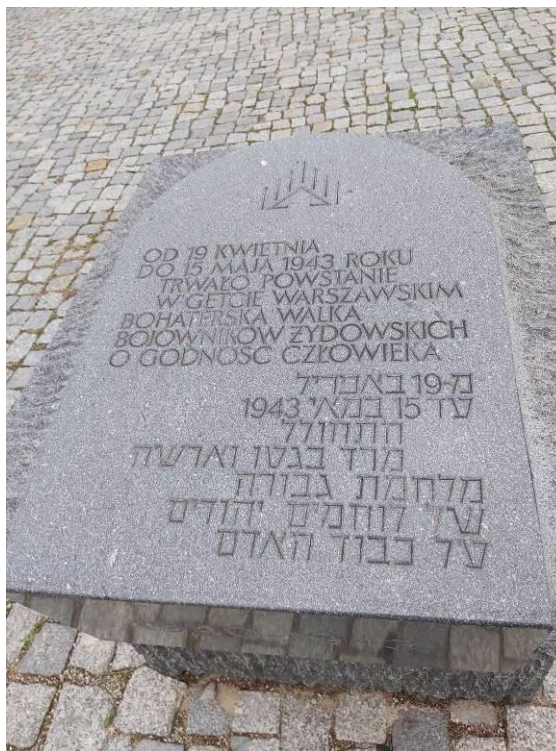
### Kamień nr 5

Stan obecny: obiekt jest technicznie w stanie dobrym.

Nie zaobserwowano ubytków ani uszkodzeń mechanicznych

Powierzchnia kamienia nr 5 jest zakurzona i brudna. Głównym winowajcą jest kurz uliczny zmieszany z sadzą osiadł mocno na ścianach bocznych.

Obraz uzupełniają ciemne przebarwienia i wysolenia na ścianach bocznych, powstałe na styku z posadzką, spowodowane przez śnieg i psy.

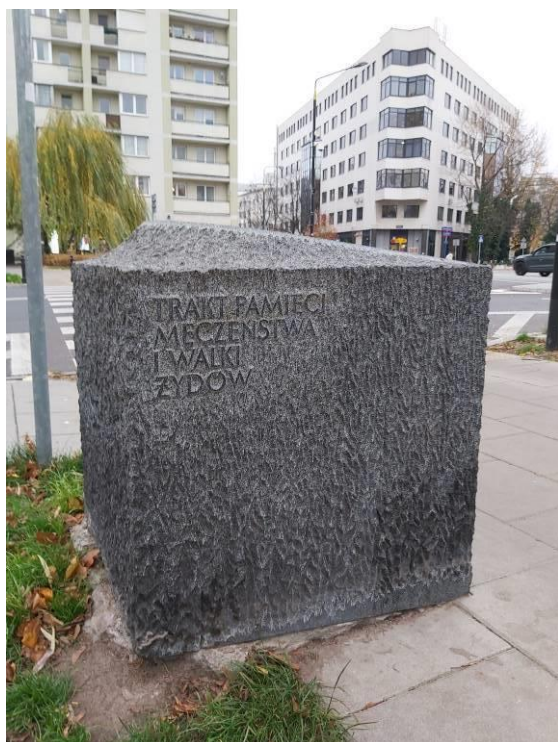
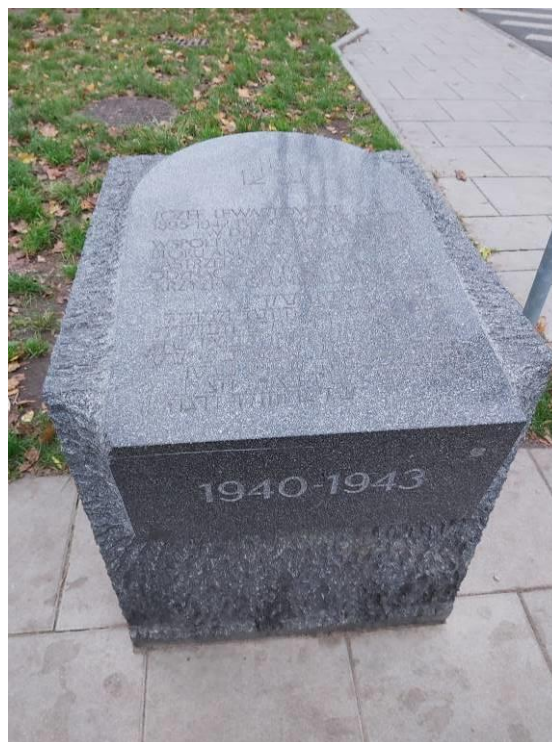
## Kamień nr 6

Stan obecny: obiekt jest technicznie w stanie dobrym.

Nie zaobserwowano ubytków ani uszkodzeń mechanicznych

Powierzchnia kamienia nr 6 jest zakurzona i brudna. Głównym winowajcą jest kurz uliczny zmieszany z sadzą osiadł mocno na ścianach bocznych a także na polerowanej płycie szczytowej wypełniając także bruzdy liter tworzących napisy, tak że napis trudno jest odczytać.

Obraz uzupełniają ciemne przebarwienia i wysolenia na ścianach bocznych, powstałe na styku z posadzką, spowodowane przez śnieg i psy.

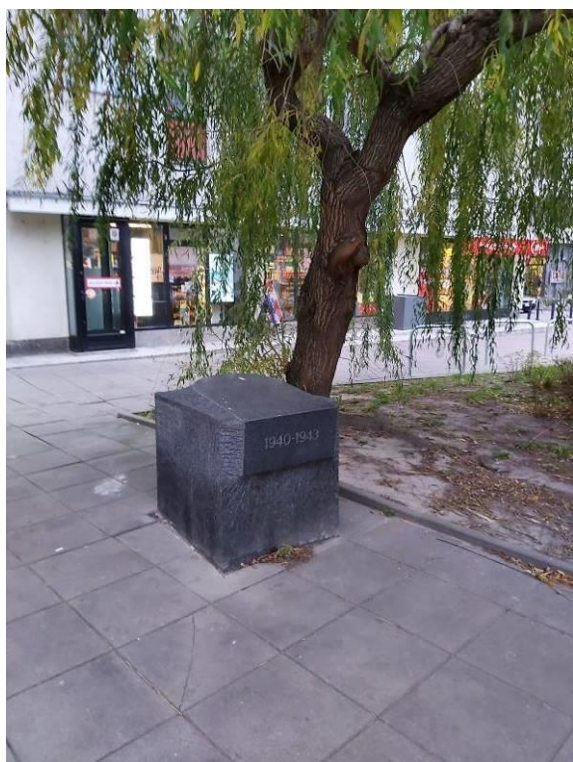
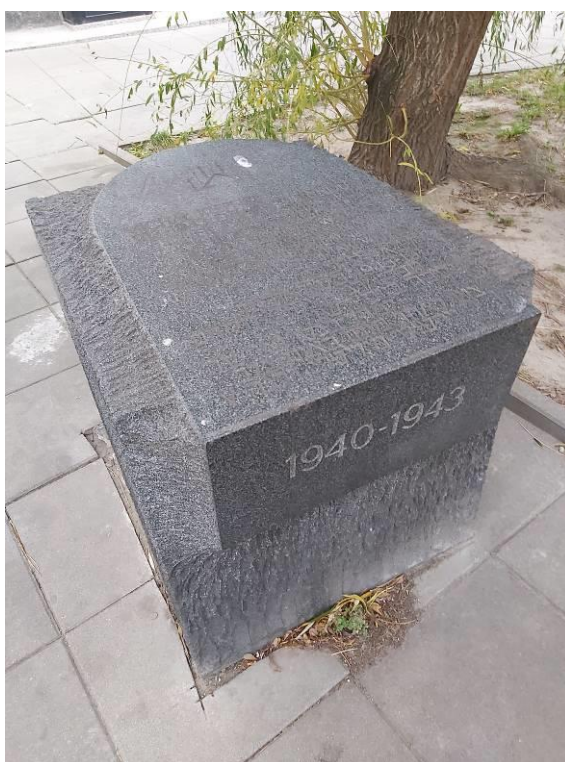
### Kamień nr 7

Stan obecny: obiekt jest technicznie w stanie dobrym.

Nie zaobserwowano ubytków ani uszkodzeń mechanicznych

Powierzchnia całego kamienia nr 7 jest zakurzona i brudna. Kurz uliczny zmieszany z osadem z drzewa, pod którym umieszczono kamień, osiadł zarówno na ścianach bocznych jak i na polerowanej płycie szczytowej wypełniając dosyć szczelnie bruzdy liter tworzących napisy, tak że napis trudno jest odczytać.

Obrazu uzupełniają ślady ptasich odchodów na polerowanej płycie górnej oraz ciemne przebarwienia na ścianach bocznych, na styku z posadzką, spowodowane przez śnieg i psy.

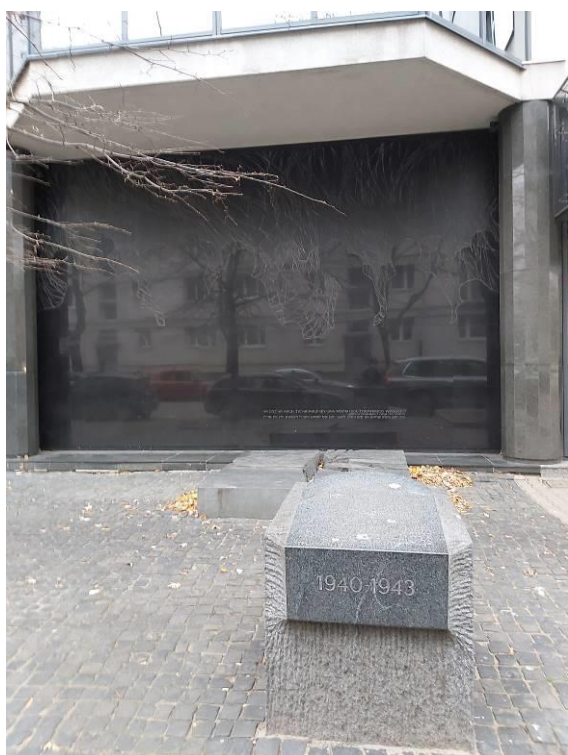
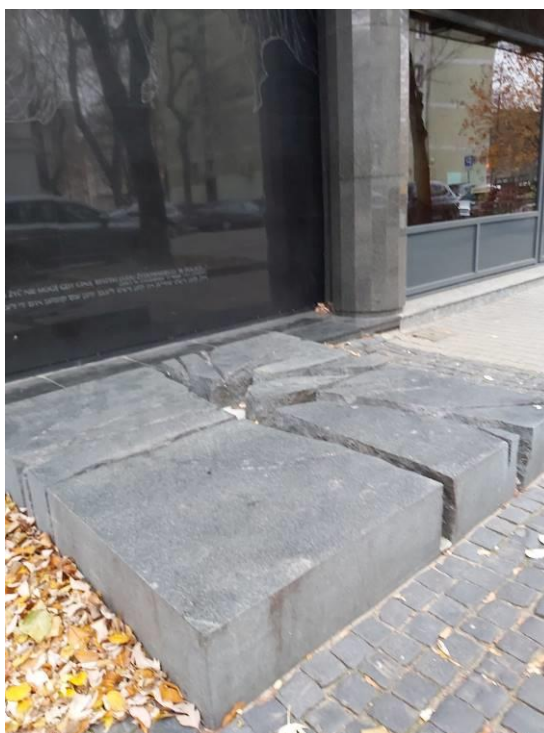
## Kamień nr 8

Stan obecny: obiekt jest technicznie w stanie dobrym.

Nie zaobserwowano ubytków ani uszkodzeń mechanicznych

Powierzchnia kamienia nr 8 jest zakurzona i brudna. Kurz uliczny zmieszany z osadem z rosnących w pobliżu drzew osiadł zarówno na ścianach bocznych jak i na polerowanej płycie szczytowej wypełniając szczelnie bruzdy liter tak że napis trudno jest nawet odczytać.

Obrazu uzupełniają ślady ptasich odchodów na polerowanej płycie górnej oraz ciemne przebarwienia na ścianach bocznych, na styku z posadzką, spowodowane przez śnieg i psy.

Nawierzchnia chodnika wokół kamienia, wykonana z kostki granitowej, nie wymaga naprawy.

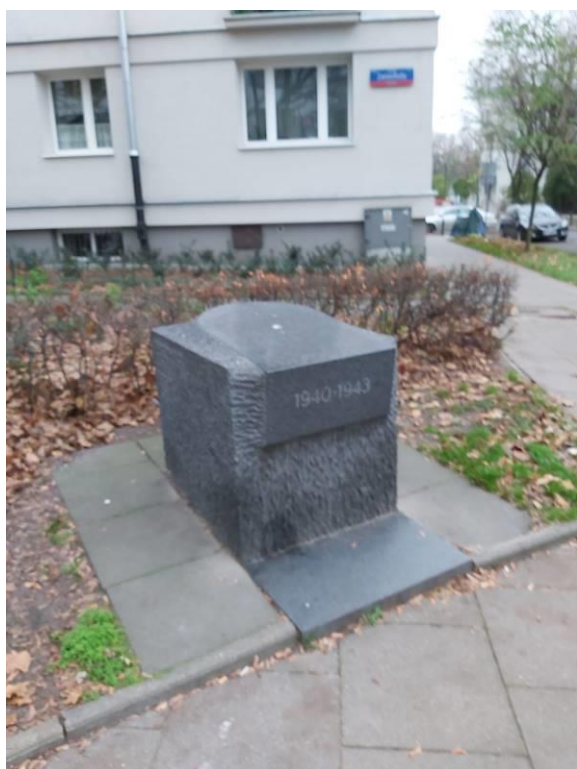
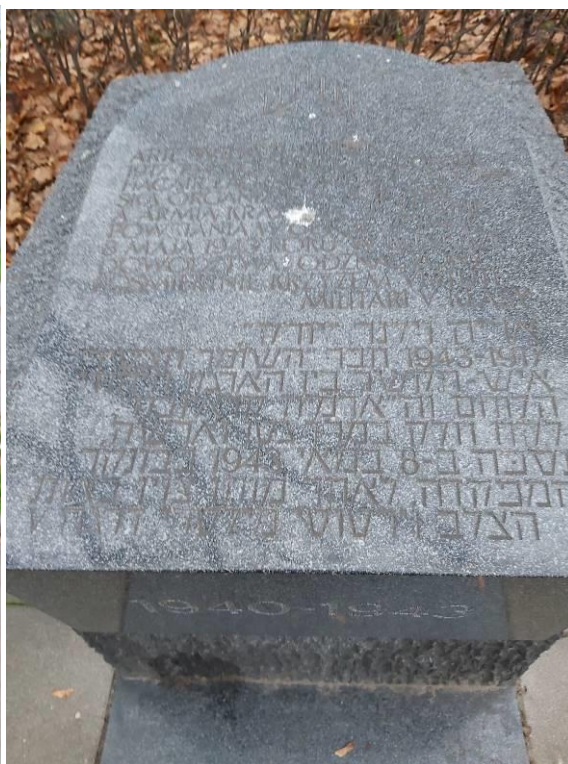
## Kamień nr 9

Stan obecny: obiekt jest technicznie w stanie dobrym.

Nie zaobserwowano ubytków ani uszkodzeń mechanicznych

Powierzchnia kamienia nr 9 jest zakurzona i brudna. Kurz uliczny zmieszany z osadem z rosnących w pobliżu drzew osiadł zarówno na ścianach bocznych jak i na polerowanej płycie szczytowej wypełniając szczelnie bruzdy liter.

Obrazu uzupełniają ślady ptasich odchodów na polerowanej płycie górnej oraz ciemne przebarwienia na ścianach bocznych, na styku z posadzką, spowodowane przez śnieg i psy.

W podobnie stanie jest granitowa płyta umieszczona od frontu kamienia.

Nawierzchnia płyt betonowych stanowiących posadzkę wokół kamienia jest w stanie dobrym. Tylko niektóre z nich wymagają poziomowania.

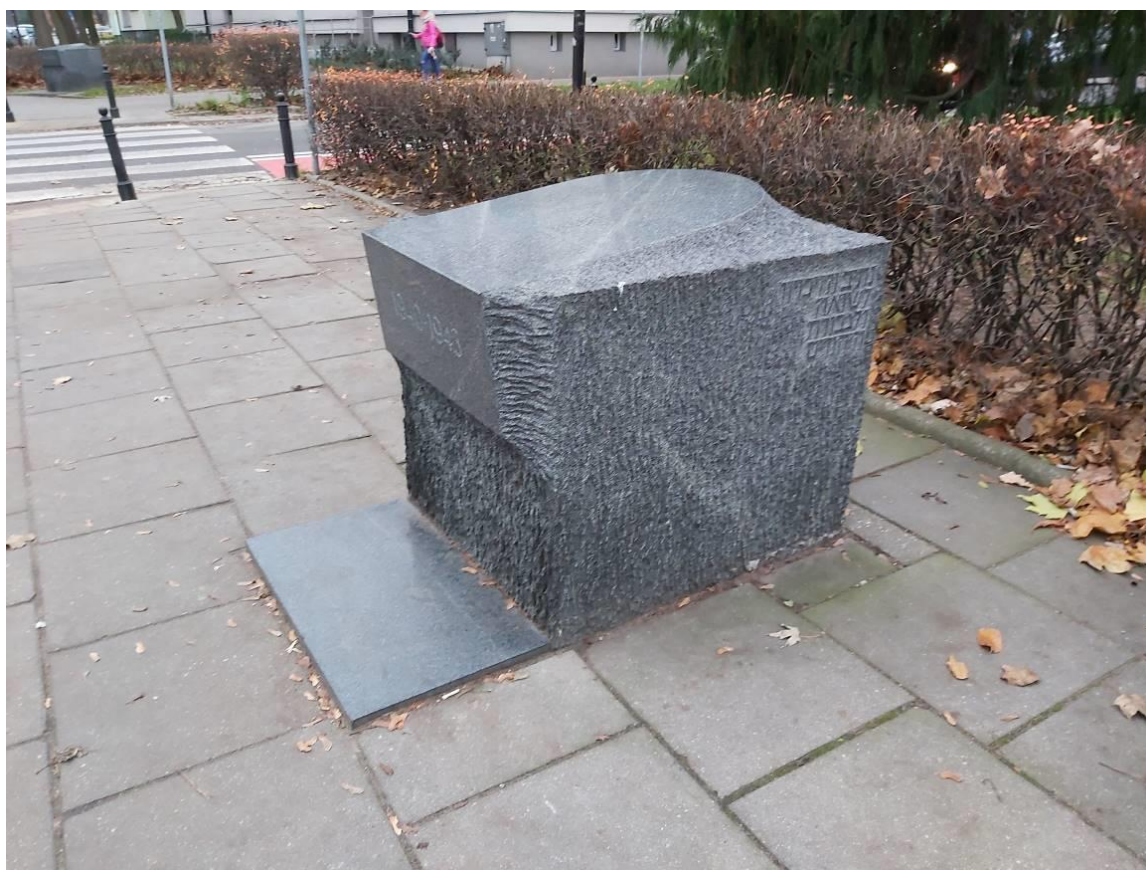
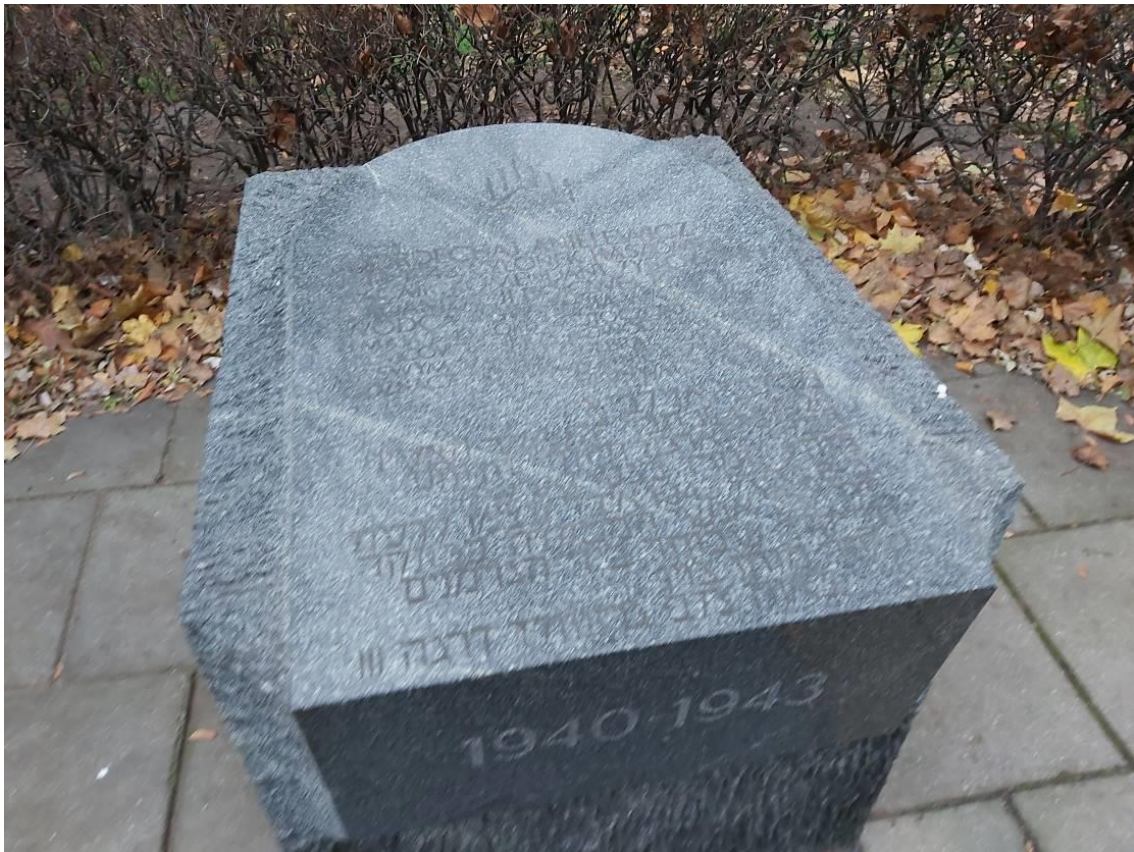
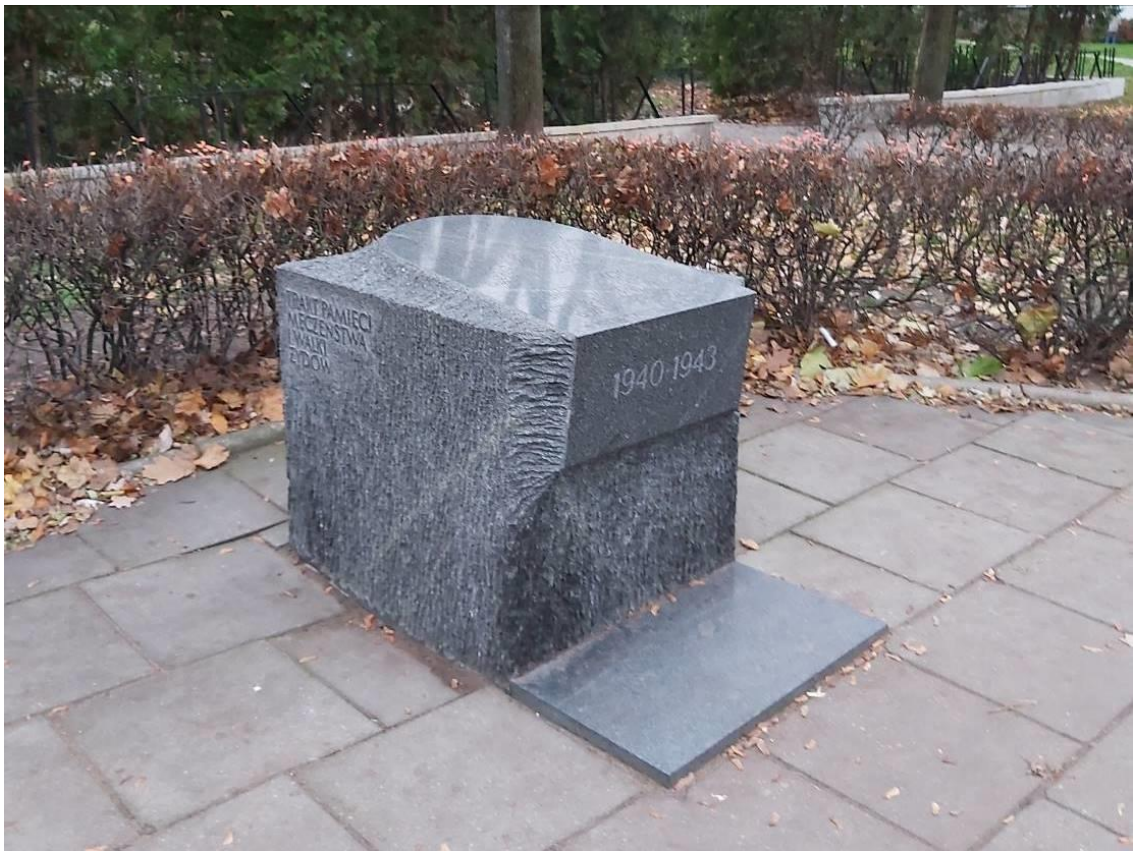
## Kamień nr 10

Stan obecny: obiekt jest technicznie w stanie dobrym.

Nie zaobserwowano ubytków ani uszkodzeń mechanicznych

Powierzchnia kamienia nr 10 jest zakurzona i brudna. Kurz uliczny zmieszany z osadem z rosnących w pobliżu drzew osiadł zarówno na ścianach bocznych jak i na polerowanej płycie szczytowej wypełniając szczelnie bruzdy liter.

Obrazu uzupełniają ślady ptasich odchodów na polerowanej płycie górnej oraz ciemne przebarwienia na ścianach bocznych, na styku z posadzką, spowodowane przez śnieg i psy.

W podobnie stanie jest granitowa płyta umieszczona od frontu kamienia.

Nawierzchnia płyt betonowych stanowiących posadzkę wokół kamienia jest w stanie dobrym. Tylko niektóre z nich wymagają poziomowania.

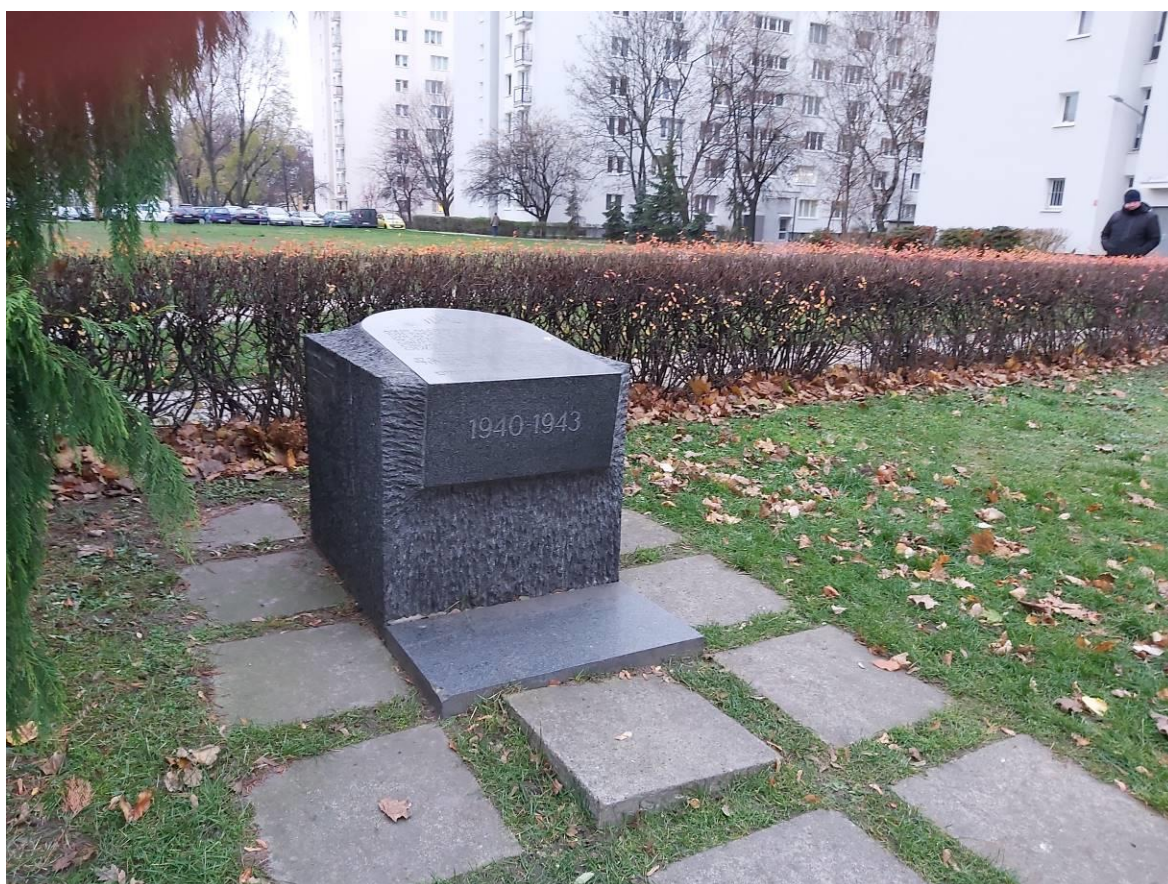
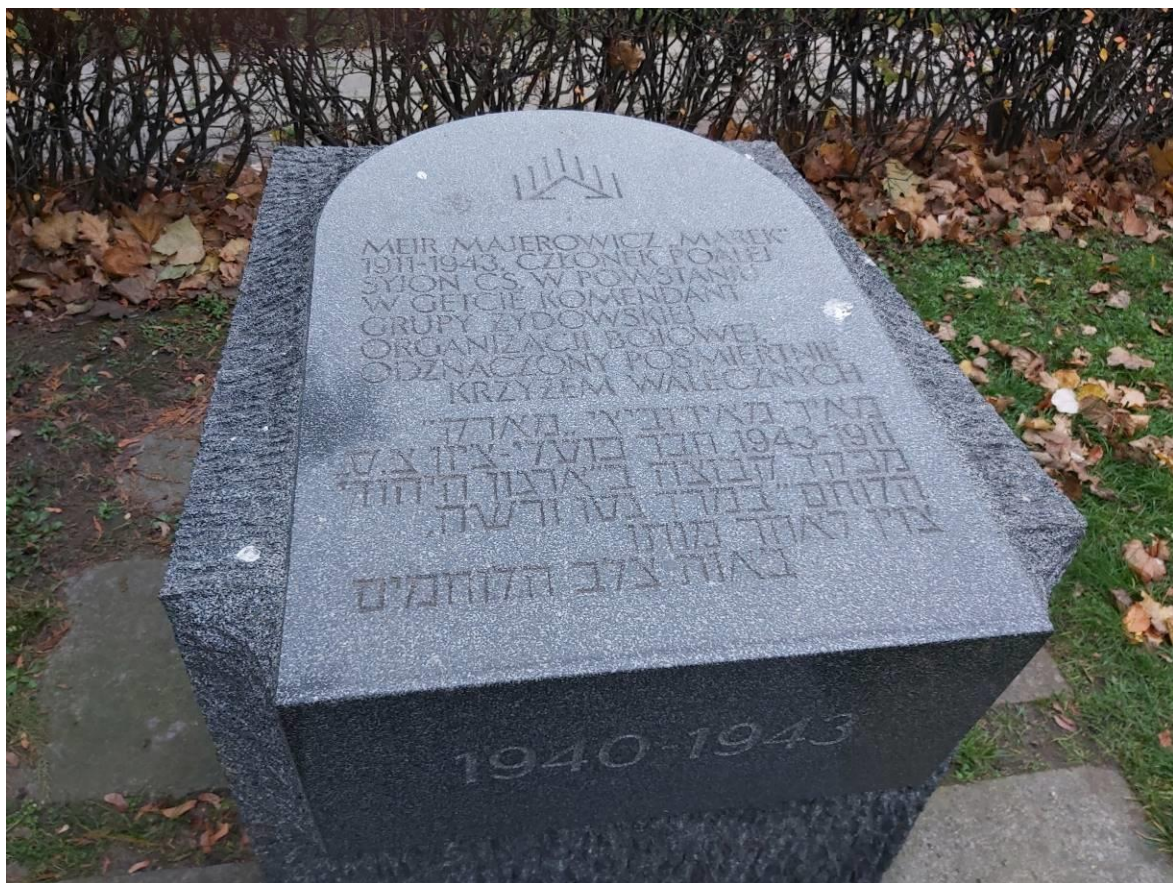
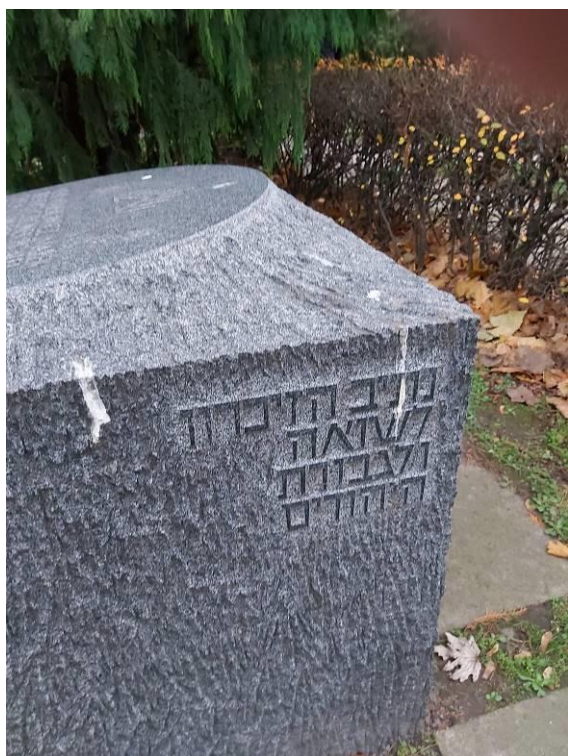
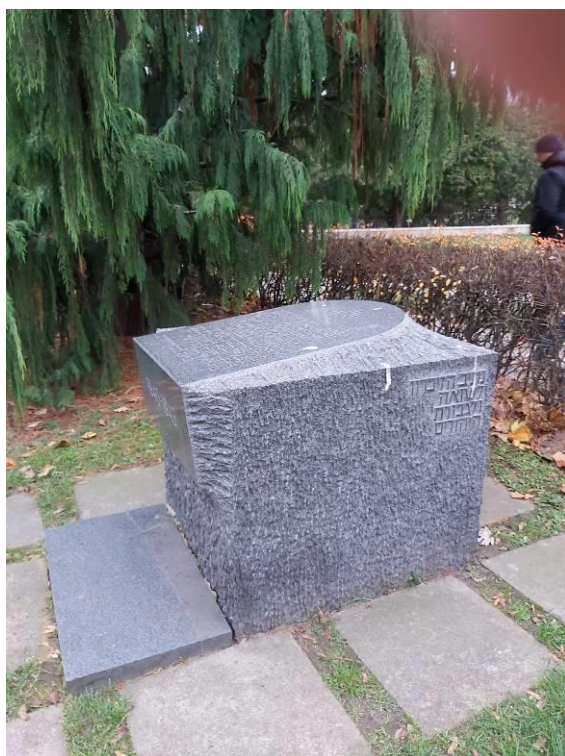
## Kamień nr 11

Stan obecny: obiekt jest technicznie w stanie dobrym.

Nie zaobserwowano ubytków ani uszkodzeń mechanicznych

Powierzchnia kamienia nr 11 jest zakurzona i brudna. Kurz zmieszany z osadem z rosnących w pobliżu iglaków osiadł zarówno na ścianach bocznych jak i na polerowanej płycie szczytowej.

Obrazu uzupełniają ślady ptasich odchodów na polerowanej płycie górnej oraz ciemne przebarwienia na ścianach bocznych, na styku z posadzką, spowodowane przez śnieg i psy.

W podobnie stanie jest granitowa płyta umieszczona od frontu kamienia.

Nawierzchnia płyt betonowych stanowiących posadzkę wokół kamienia jest w stanie dobrym. Tylko niektóre z nich wymagają poziomowania.

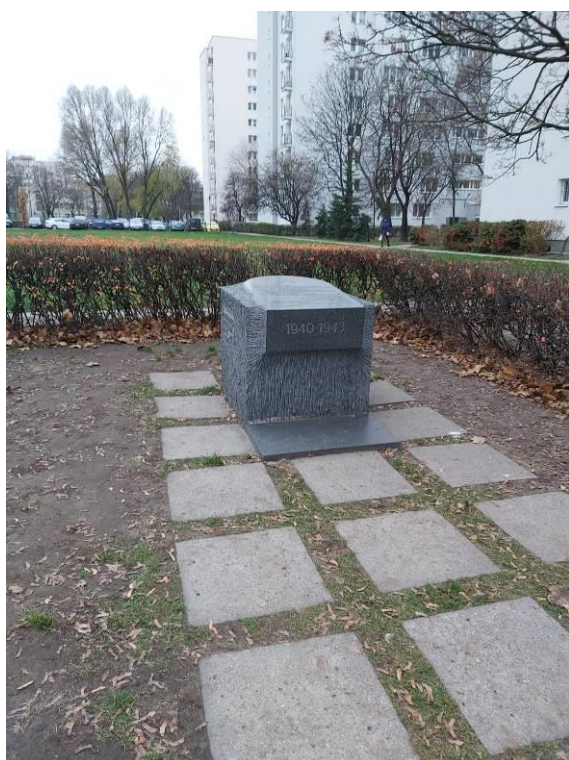
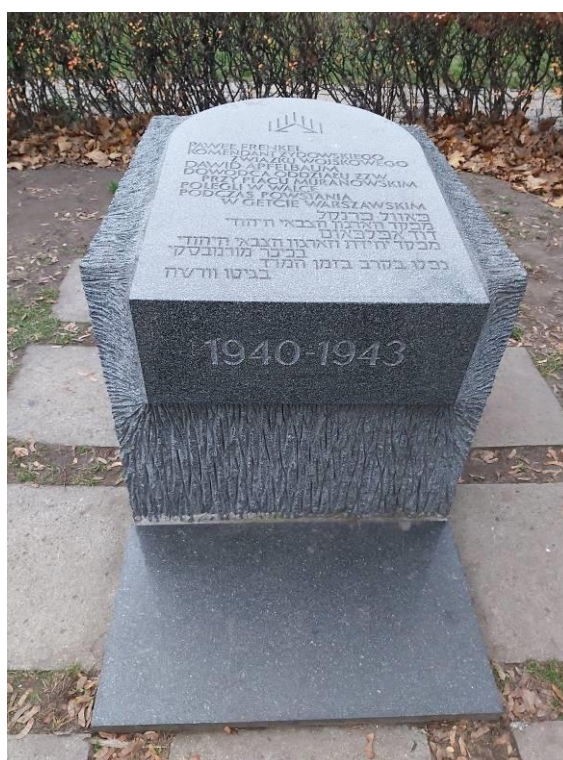
## Kamień nr 12

Stan obecny: obiekt jest technicznie w stanie dobrym.

Nie zaobserwowano ubytków ani uszkodzeń mechanicznych

Powierzchnia kamienia nr 12 jest zakurzona i brudna. Kurz osiadł zarówno na ścianach bocznych jak i na polerowanej płycie szczytowej.

Obrazu uzupełniają przebarwienia na ścianach bocznych, na styku z posadzką, spowodowane przez śnieg i psy.

W podobnie stanie jest granitowa płyta umieszczona od frontu kamienia.

Nawierzchnia płyt betonowych stanowiących posadzkę wokół kamienia jest w stanie dobrym. Tylko niektóre z nich wymagają poziomowania.

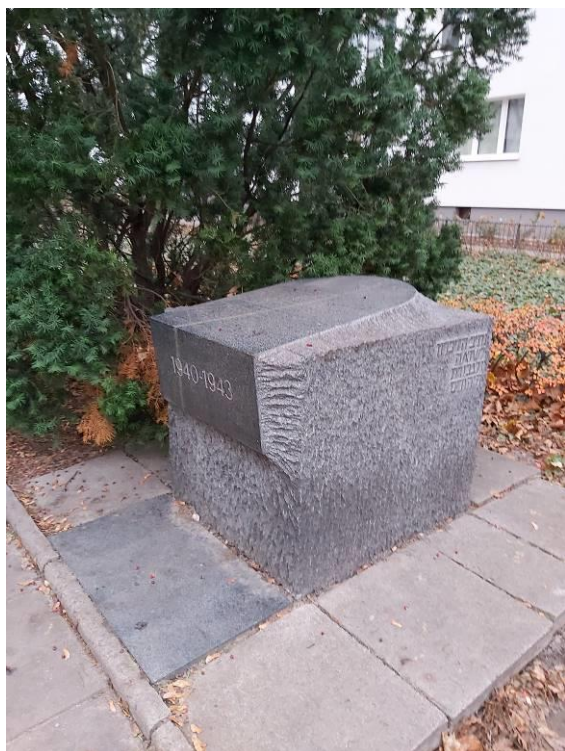
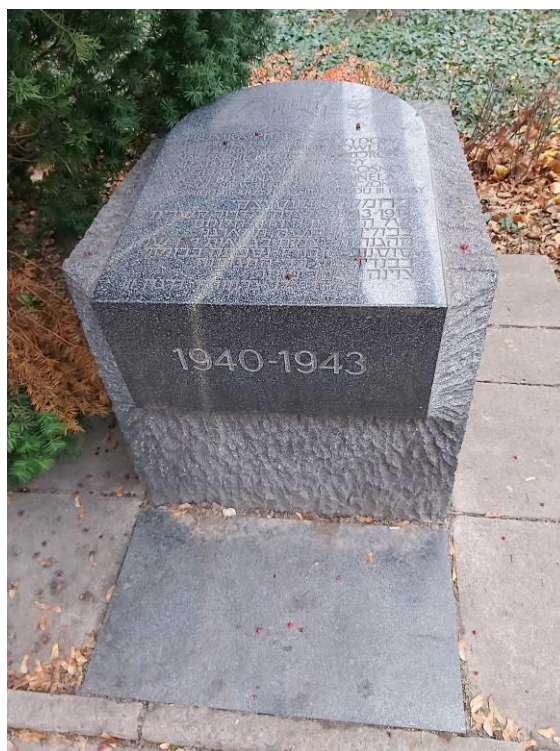
### Kamień nr 13

Stan obecny: obiekt jest technicznie w stanie dobrym.

Nie zaobserwowano ubytków ani uszkodzeń mechanicznych

W związku z bliskością ulicy powierzchnia kamienia nr 13 jest mocno zakurzona i brudna. Kurz zmieszany z osadem z rosnących w pobliżu iglaków osiadł na ścian bocznych i wypełnił szczelnie bruzdy liter na polerowanej płycie szczytowej.

Obrazu uzupełniają przebarwienia na ścianach bocznych, na styku z posadzką, spowodowane przez śnieg i psy.

W podobnie złym stanie jest granitowa płyta umieszczona od frontu pomiędzy betonowymi płytami tworzącymi nawierzchnię wokół kamienia.

Sama nawierzchnia płyt jest pofałdowana, spoiny pomiędzy płytami poprzerastane trawą oraz wypełnione suchym igliwem.

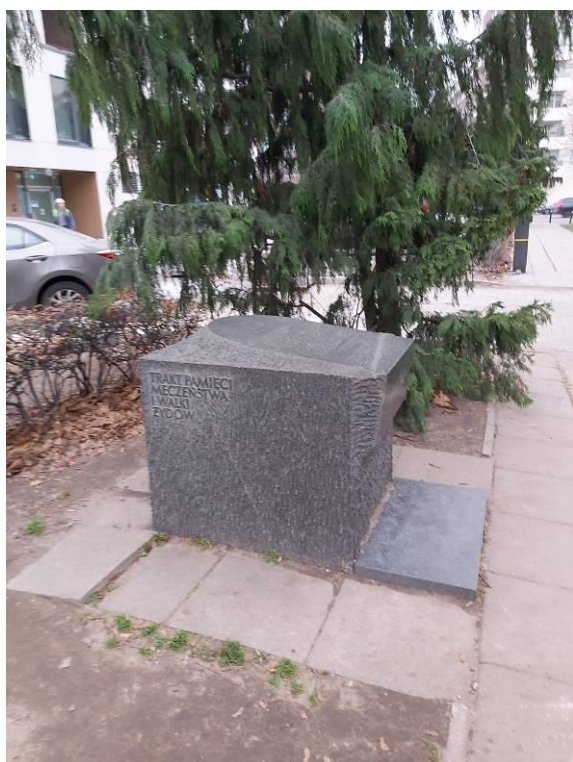
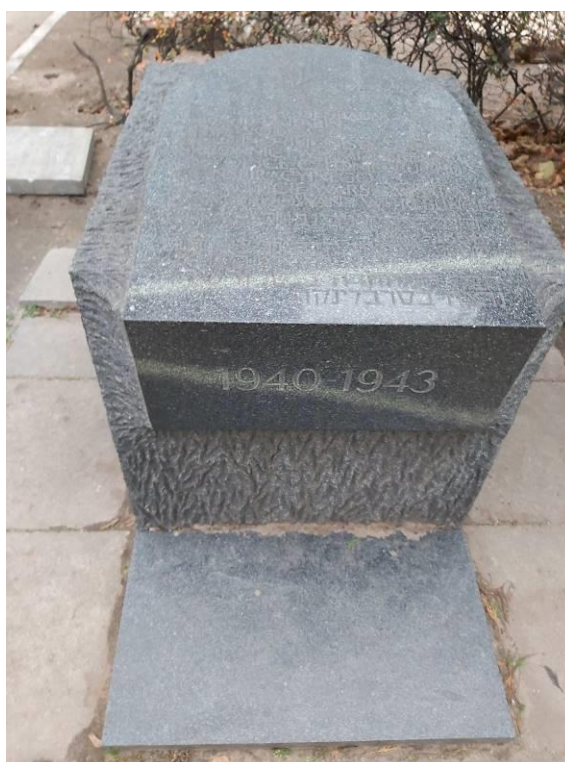
#### Kamień nr 14

Stan obecny: obiekt jest technicznie w stanie dobrym.

Nie zaobserwowano ubytków ani uszkodzeń mechanicznych

W związku z prowadzonymi na terenie przyległym intensywnymi pracami budowlanym cała powierzchnia kamienia nr 14 jest zakurzona i brudna. Pył budowlany zmieszany z osadem z rosnących w pobliżu iglaków osiadł na ścian bocznych i wypełnił szczelnie bruzdy liter na polerowanej płycie szczytowej.

Obrazu uzupełniają ślady ptasich odchodów na ścianie górnej oraz przebarwienia na ścianach bocznych, na styku z posadzką, spowodowane przez śnieg i psy.

W podobnie złym stanie jest granitowa płyta umieszczona od frontu pomiędzy betonowymi płytami tworzącymi nawierzchnię wokół kamienia.

Sama nawierzchnia płyt jest pofałdowana, część płyt jest połamana a spoiny pomiędzy nimi poprzestane trawą oraz wypełnione suchym igliwem.

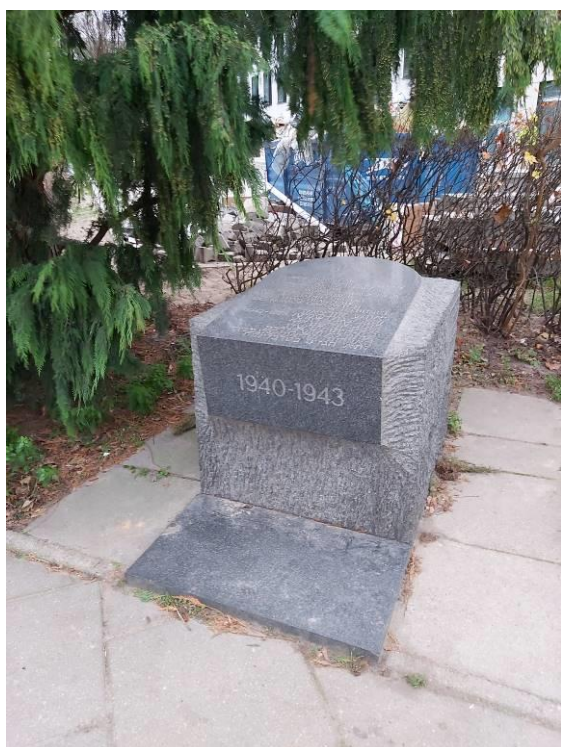
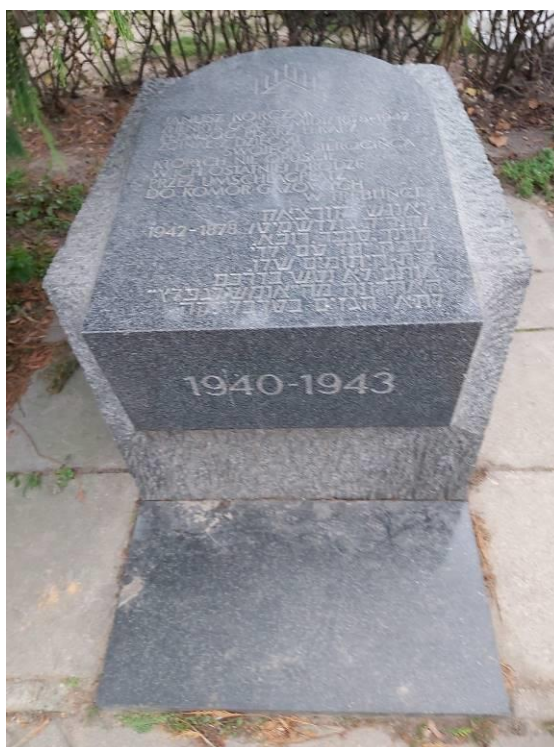
## Kamień nr 15

Stan obecny: obiekt jest technicznie w stanie dobrym.

Nie zaobserwowano ubytków ani uszkodzeń mechanicznych

W związku z prowadzonymi na terenie przyległym intensywnymi pracami budowlanym cała powierzchnia kamienia nr 15 jest zakurzona i brudna. Pył budowlany zmieszany z osadem z rosnących w pobliżu iglaków osiadł na ścian bocznych i wypełnił szczelnie bruzdy liter na polerowanej płycie szczytowej.

Obrazu uzupełniają ślady ptasich odchodów na ścianie górnej oraz przebarwienia na ścianach bocznych, na styku z posadzką, spowodowane przez śnieg i psy.

W podobnie złym stanie jest granitowa płyta umieszczona od frontu pomiędzy betonowymi płytami tworzącymi nawierzchnię wokół kamienia.

Sama nawierzchnia płyt jest pofałdowana, spoiny pomiędzy płytami poprzerastane trawą oraz wypełnione suchym igliwem.

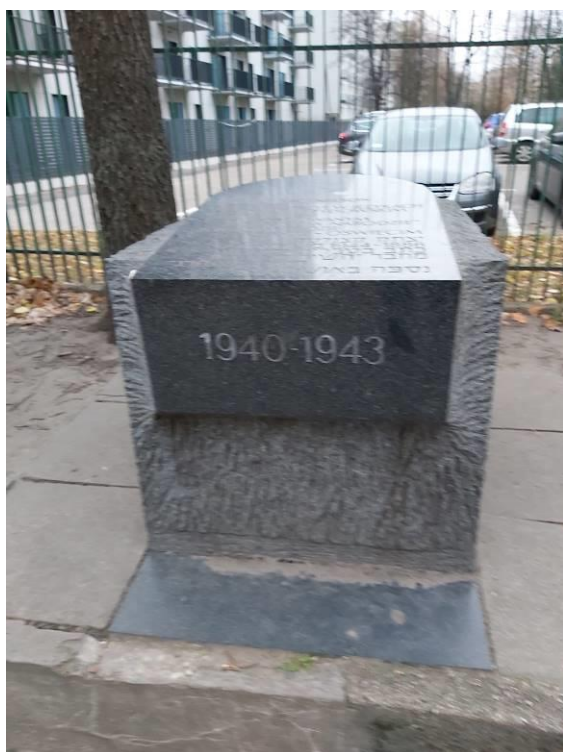
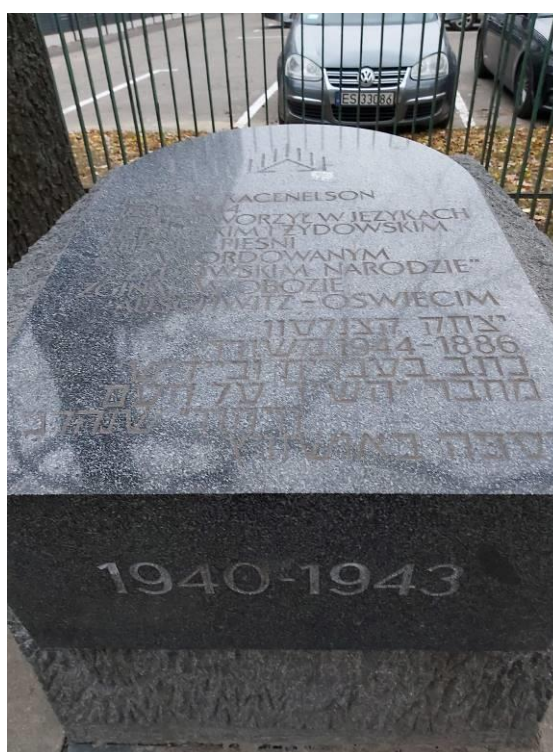
## Kamień nr 16

Stan obecny: obiekt jest technicznie w stanie dobrym.

Nie zaobserwowano ubytków ani uszkodzeń mechanicznych

W związku z bliskością ulicy i prowadzonymi na terenie przyległym intensywnymi pracami budowlanym powierzchnia kamienia nr 16 jest mocno zakurzona i brudna. Kurz zmieszany z sadzą wypełnił szczelnie bruzdy liter na polerowanej płycie szczytowej.

Obrazu uzupełniają ślady ptasich odchodów na polerowanej płycie górnej oraz przebarwienia na ścianach bocznych, na styku z posadzką, spowodowane przez śnieg i psy.

W podobnie złym stanie jest granitowa płyta umieszczona od frontu pomiędzy betonowymi płytami tworzącymi nawierzchnię wokół kamienia.

Sama nawierzchnia płyt jest pofałdowana a spoiny pomiędzy płytami poprzierastane trawą.

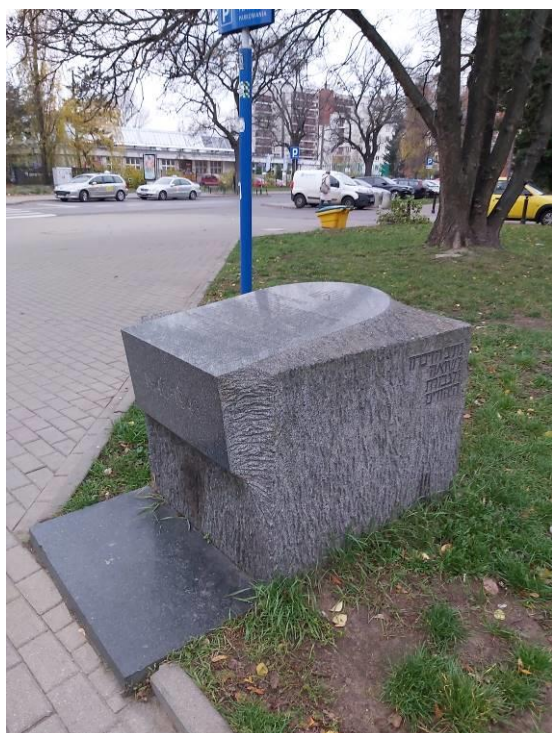
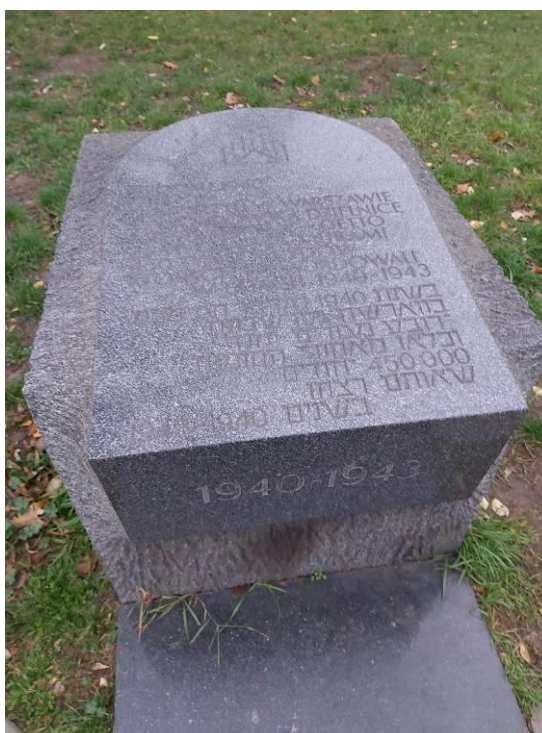
## Kamień nr 17

Nie zaobserwowano ubytków ani uszkodzeń mechanicznych

W podobnie złym stanie jest granitowa płyta umieszczona od frontu pomiędzy betonowymi płytami tworzącymi nawierzchnię wokół kamienia.

Sama nawierzchnia płyt jest pofałdowana a spoiny pomiędzy płytami poprzrastane trawą.
