**PROJEKT
REWALORYZACJI BUDOWLANO – KONSERWATORSKIEJ**

TRAKT PAMIĘCI MĘCZEŃSTWA I WALKI ŻYDÓW 1940 - 1943

Warszawa, Śródmieście

Opis rodzaju i sposobu wykonania robót budowlanych

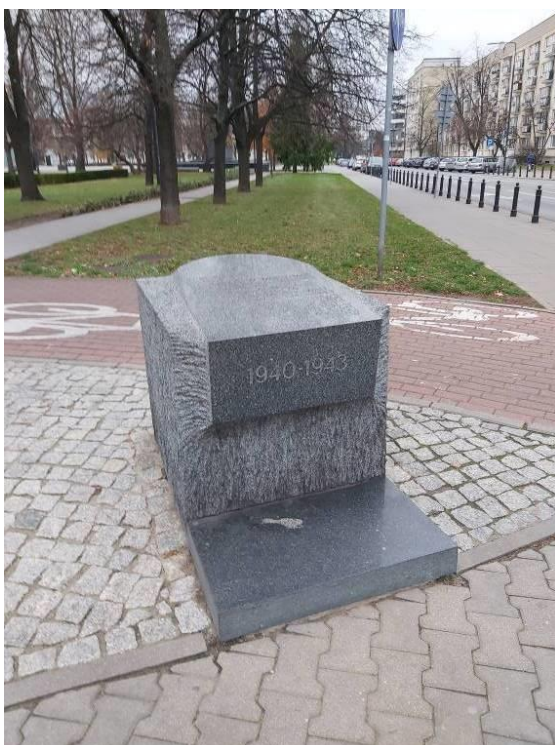
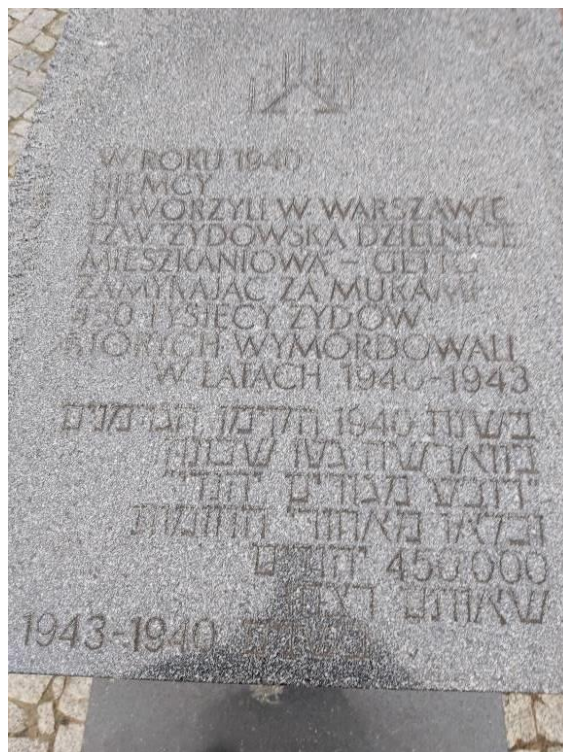
Kamień nr 1

Nie zaobserwowano ubytków ani uszkodzeń mechanicznych

Obrazu uzupełniają ślady ptasich odchodów na polerowanej płycie górnej oraz ciemne przebarwienia czy też wysolenia na ścianach bocznych, na styku z posadzką, spowodowane przez śnieg i psy.

W podobnie stanie jest granitowa płyta umieszczona od frontu kamienia.

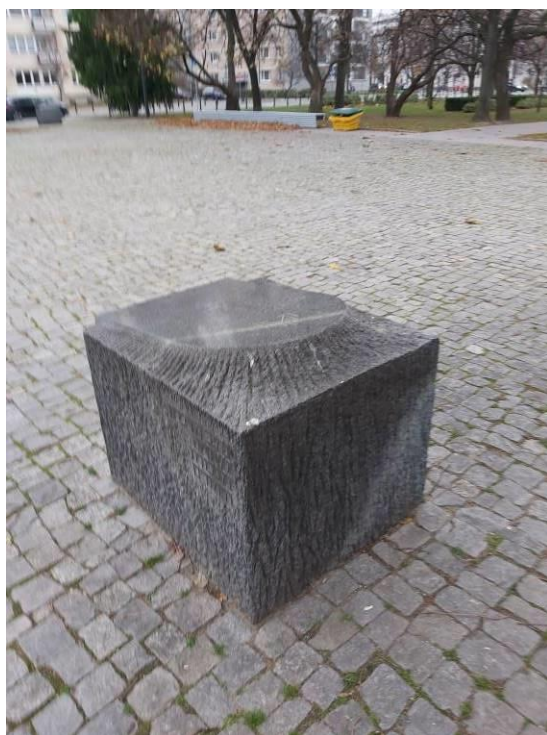
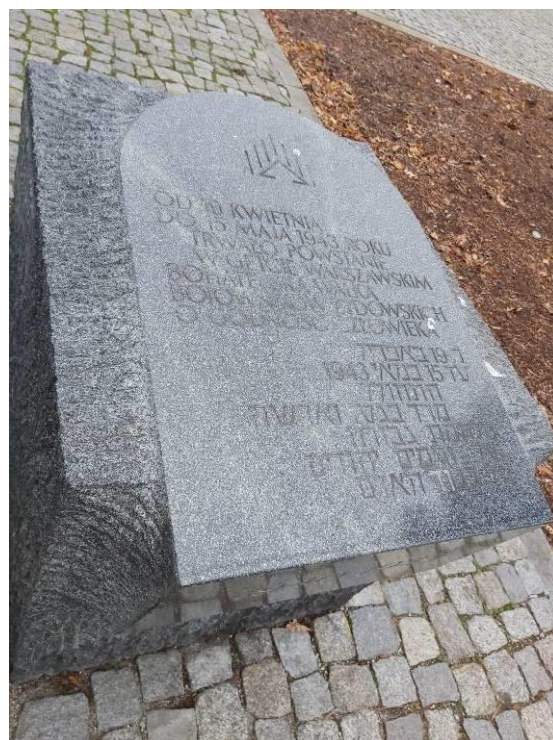
Kamień nr 2

Nie zaobserwowano ubytków ani uszkodzeń mechanicznych

Powierzchnia całego kamienia nr 2 jest zakurzona i brudna. Kurz uliczny, osiadł zarówno na ścianach bocznych jak i na polerowanej płycie szczytowej wypełniając także szczelnie bruzdy liter tworzących napisy, tak że trudno jest je odczytać.

Obrazu uzupełniają ślady ptasich odchodów na polerowanej płycie górnej oraz ciemne przebarwienia czy też wysolenia na ścianach bocznych, na styku z posadzką, spowodowane przez śnieg i psy.

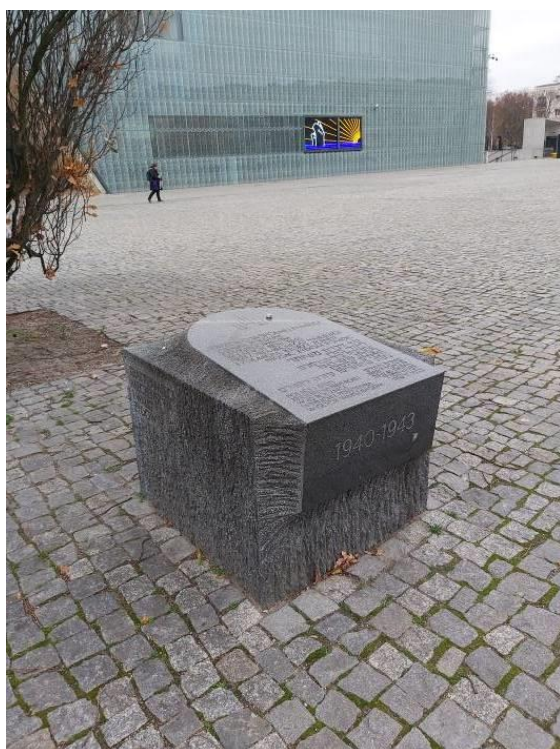
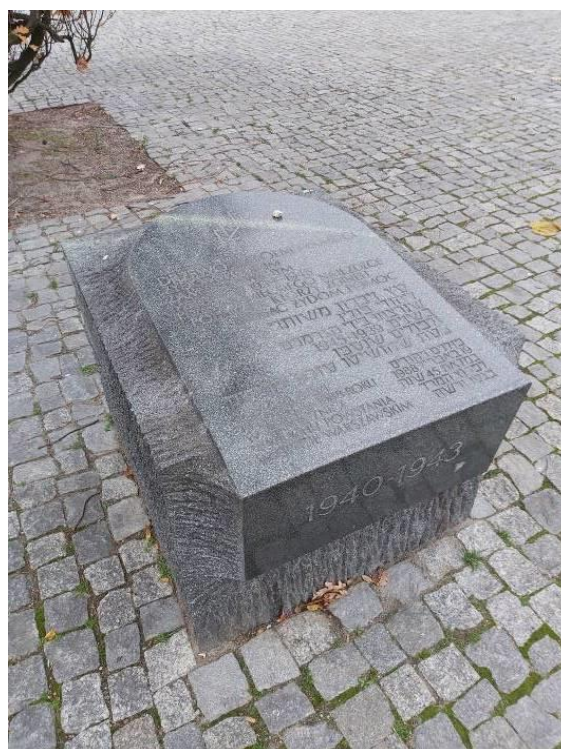
Kamień nr 3

Nie zaobserwowano ubytków ani uszkodzeń mechanicznych

Powierzchnia całego kamienia nr 3 jest zakurzona i brudna. Kurz uliczny zmieszany z zmieszany z osadem z drzew rosnących w pobliżu osiadł zarówno na ścianach bocznych jak i na polerowanej płycie szczytowej wypełniając bruzdy liter tworzących napisy, tak że napis trudno jest odczytać.

Obrazu uzupełniają ślady ptasich odchodów na polerowanej płycie górnej oraz ciemne przebarwienia na ścianach bocznych, na styku z posadzką, spowodowane przez śnieg i psy.

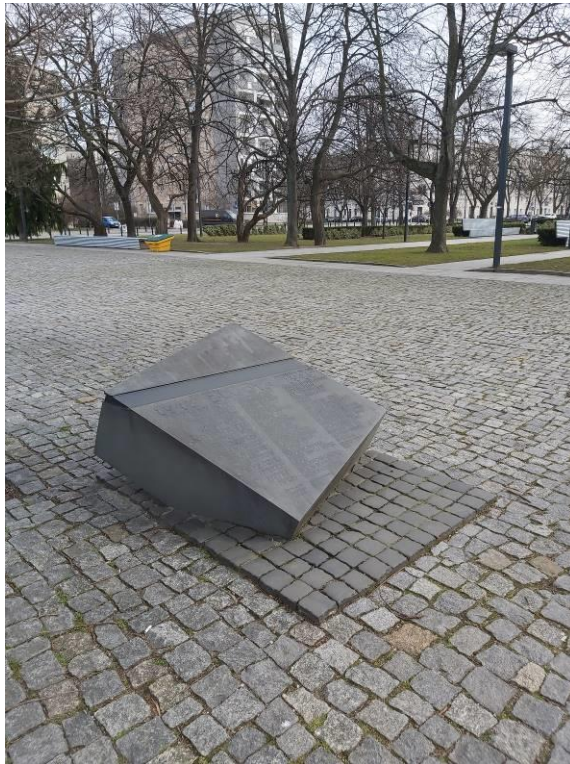
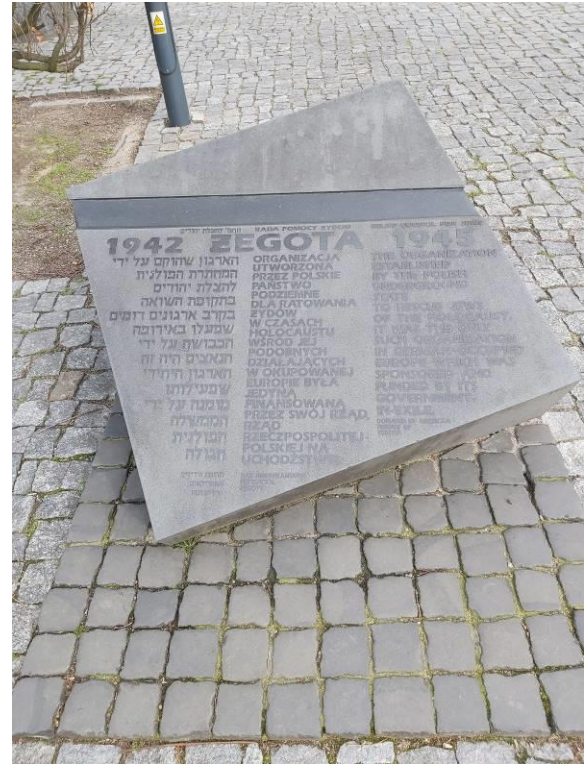
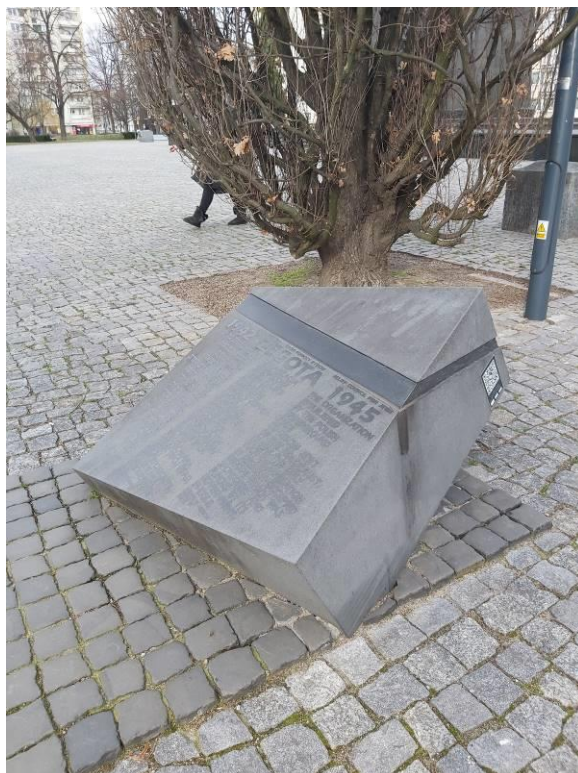
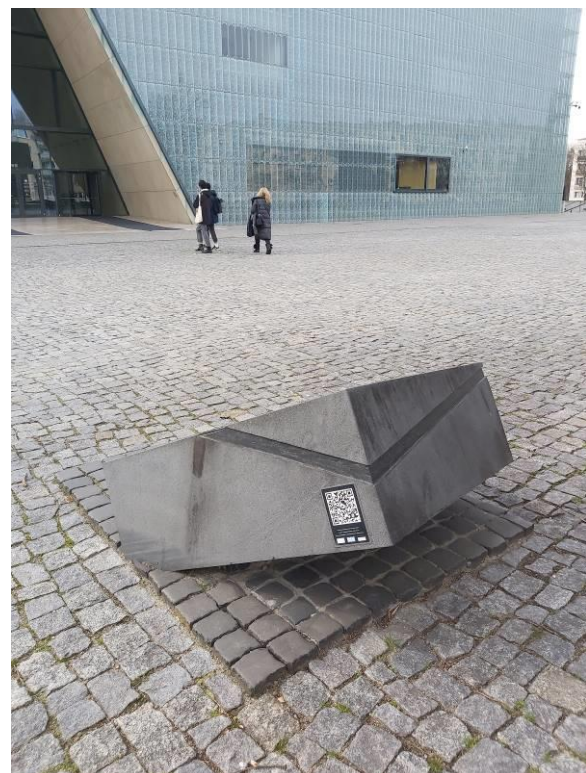
Obelisk Żegoty

Nie zaobserwowano ubytków ani uszkodzeń mechanicznych

Obrazu uzupełniają ślady ptasich odchodów na polerowanej płycie górnej oraz ciemne przebarwienia na ścianach bocznych, na styku z posadzką, spowodowane przez śnieg i psy.

Nawierzchnia z drobnej kostki bazaltowej stanowiącej lekko wyniesioną bezpośrednią posadzkę wokół czy wręcz podstawę monumentu nie jest w dobrym stanie. Kostki wymagają poziomowania, fugi pomiędzy kostkami zarośnięte są kurzem i mchem wymagają czyszczenia

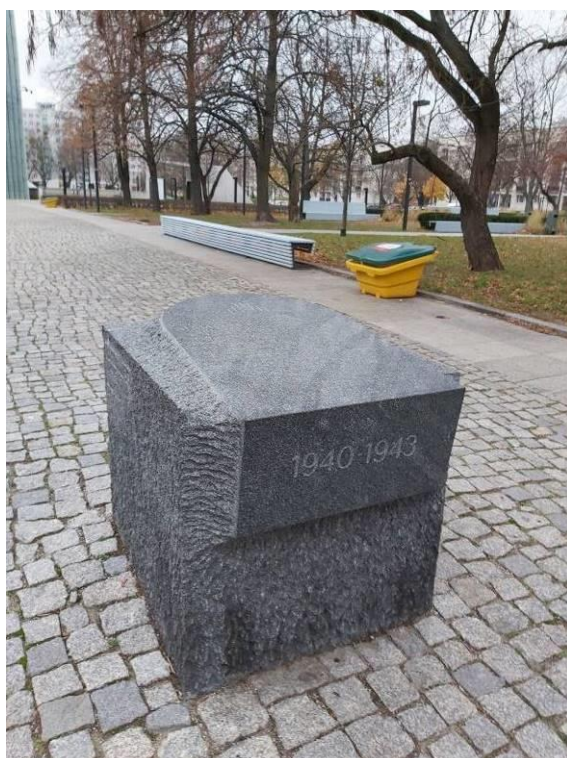
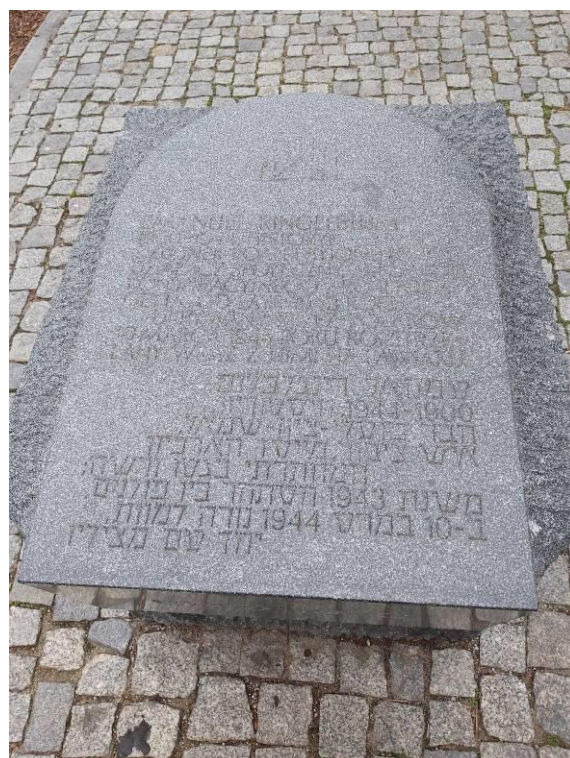
Kamień nr 4

Nie zaobserwowano ubytków ani uszkodzeń mechanicznych

Powierzchnia kamienia nr 4 jest zakurzona i brudna. Głównym winowajcą jest kurz uliczny zmieszany z sadzą, który osiadł mocno na ścianach bocznych i na polerowanej płycie szczytowej wypełniając szczelnie bruzdy liter tworzących napisy, tak że trudno jest je odczytać.

Obraz uzupełniają ciemne przebarwienia i wysolenia na ścianach bocznych, powstałe na styku z posadzką, spowodowane przez śnieg i psy.

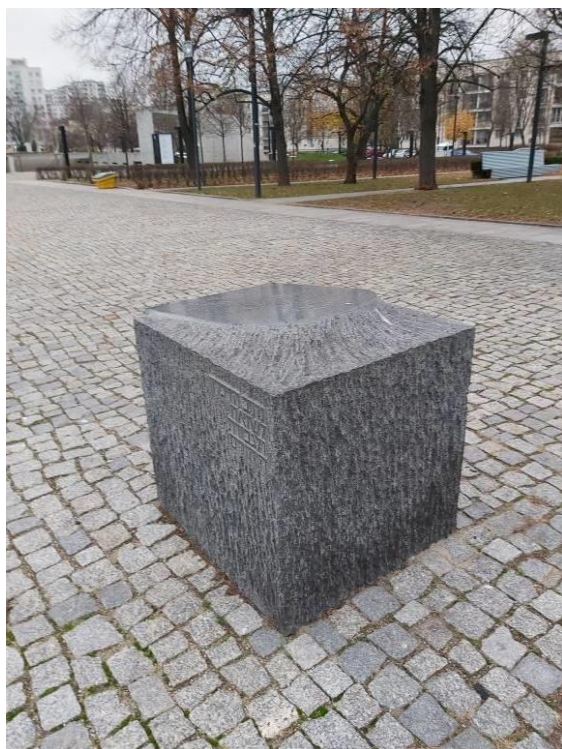
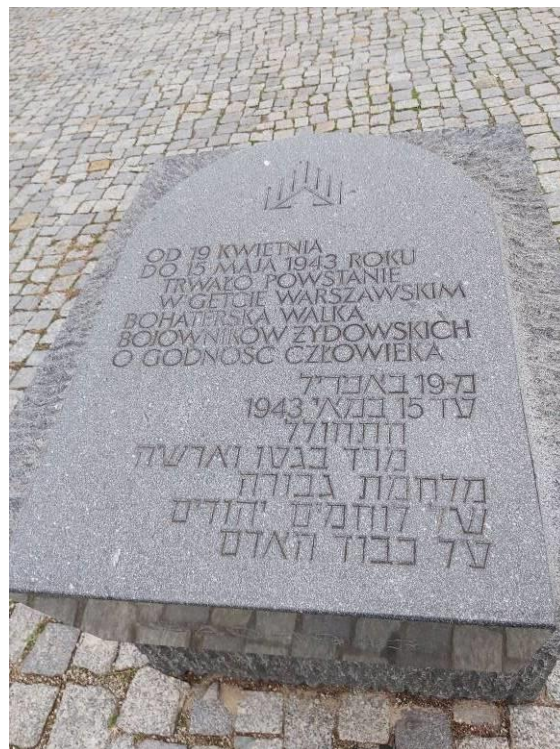
Kamień nr 5

Nie zaobserwowano ubytków ani uszkodzeń mechanicznych

Powierzchnia kamienia nr 5 jest zakurzona i brudna. Głównym winowajcą jest kurz uliczny zmieszany z sadzą osiadł mocno na ścianach bocznych.

Obraz uzupełniają ciemne przebarwienia i wysolenia na ścianach bocznych, powstałe na styku z posadzką, spowodowane przez śnieg i psy.

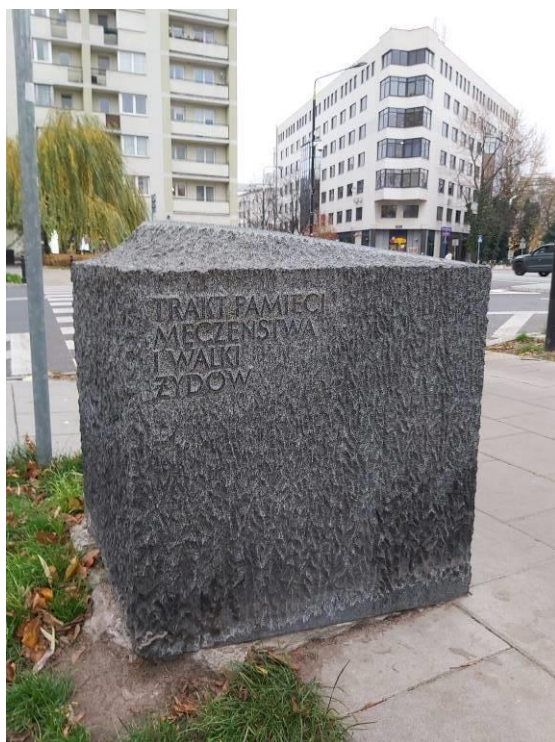
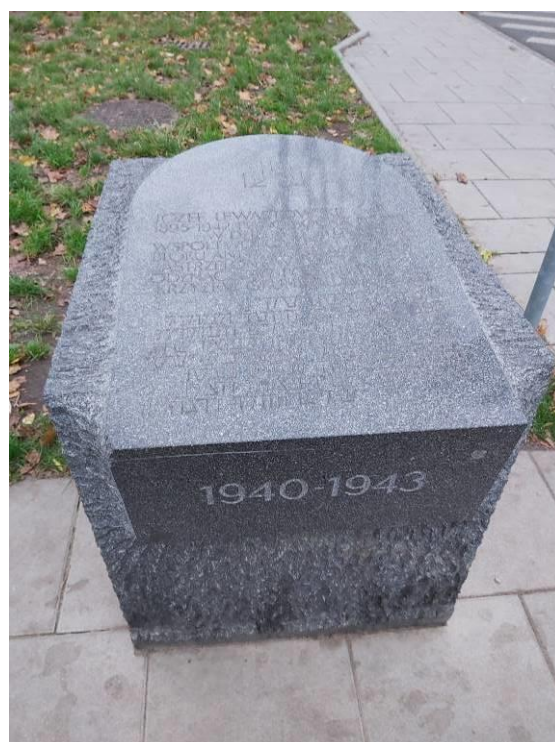
Kamień nr 6

Nie zaobserwowano ubytków ani uszkodzeń mechanicznych

Powierzchnia kamienia nr 6 jest zakurzona i brudna. Głównym winowajcą jest kurz uliczny zmieszany z sadzą osiadł mocno na ścianach bocznych a także na polerowanej płycie szczytowej wypełniając także bruzdy liter tworzących napisy, tak że napis trudno jest odczytać.

Obraz uzupełniają ciemne przebarwienia i wysolenia na ścianach bocznych, powstałe na styku z posadzką, spowodowane przez śnieg i psy.

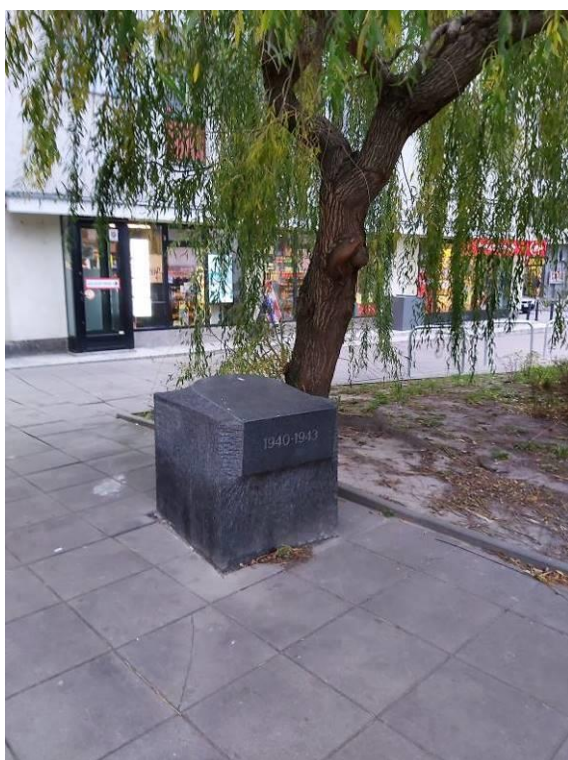
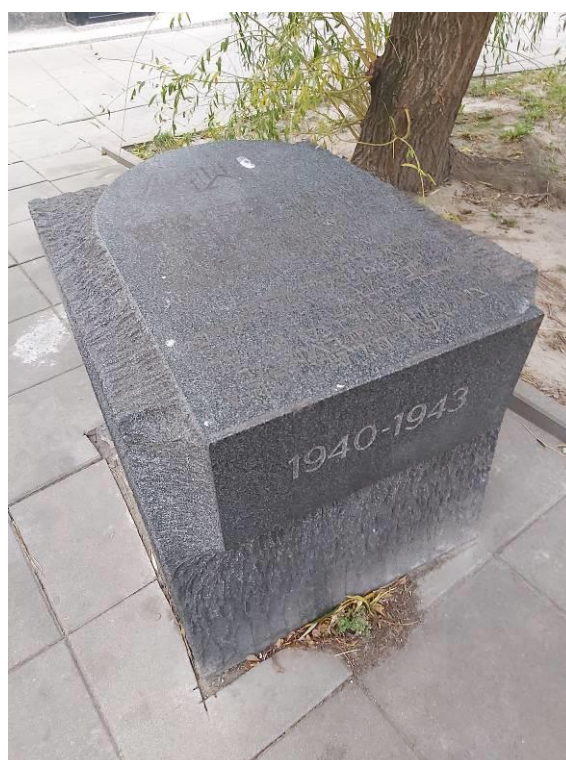
Kamień nr 7

Nie zaobserwowano ubytków ani uszkodzeń mechanicznych

Powierzchnia całego kamienia nr 7 jest zakurzona i brudna. Kurz uliczny zmieszany z zmieszany z osadem z drzewa, pod którym umieszczono kamień, osiadł zarówno na ścianach bocznych jak i na polerowanej płycie szczytowej wypełniając dosyć szczelnie bruzdy liter tworzących napisy, tak że napis trudno jest odczytać.

Obrazu uzupełniają ślady ptasich odchodów na polerowanej płycie górnej oraz ciemne przebarwienia na ścianach bocznych, na styku z posadzką, spowodowane przez śnieg i psy.

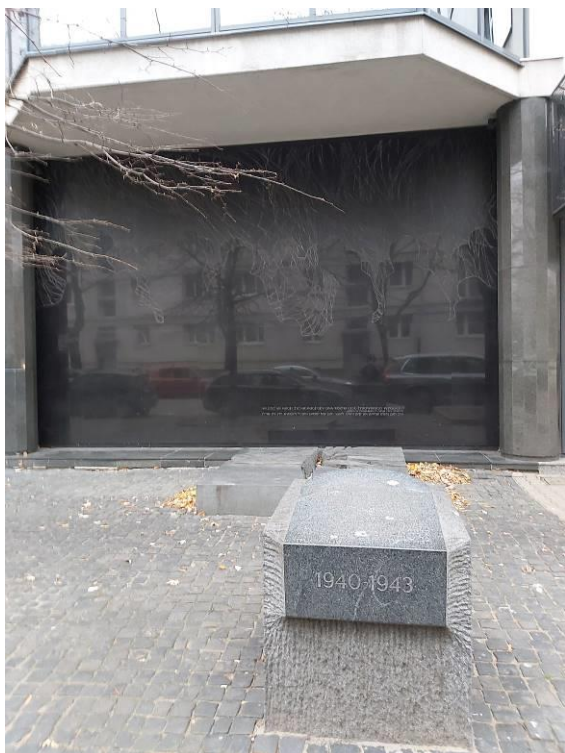
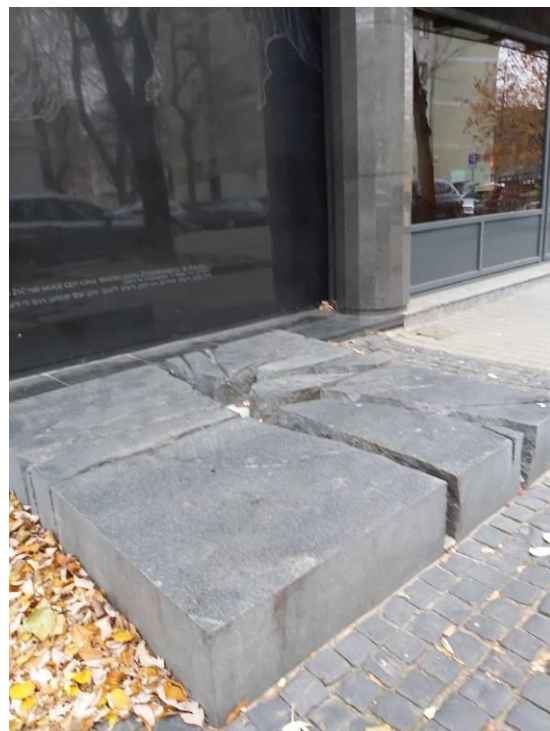
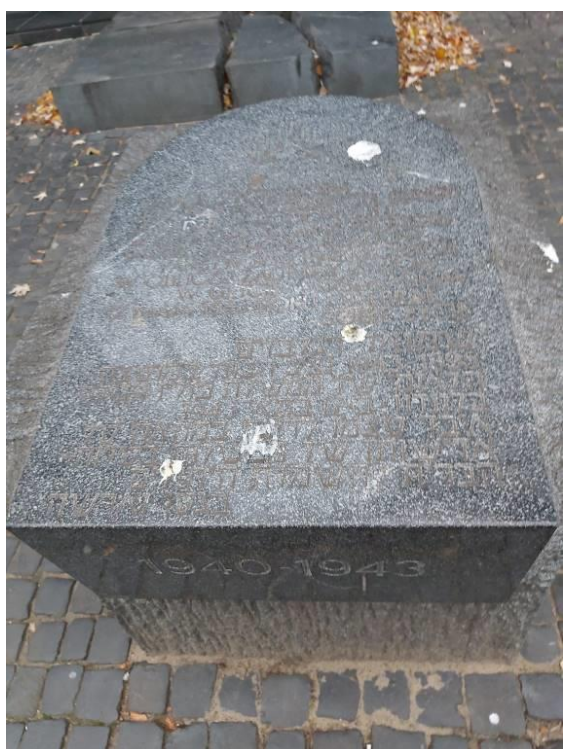
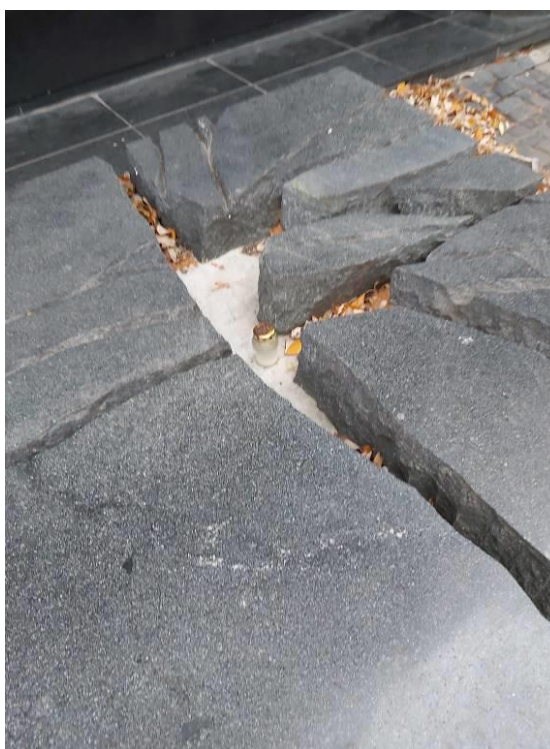
Kamień nr 8

Nie zaobserwowano ubytków ani uszkodzeń mechanicznych

Obrazu uzupełniają ślady ptasich odchodów na polerowanej płycie górnej oraz ciemne przebarwienia na ścianach bocznych, na styku z posadzką, spowodowane przez śnieg i psy.

Nawierzchnia chodnika wokół kamienia, wykonana z kostki granitowej, nie wymaga naprawy.

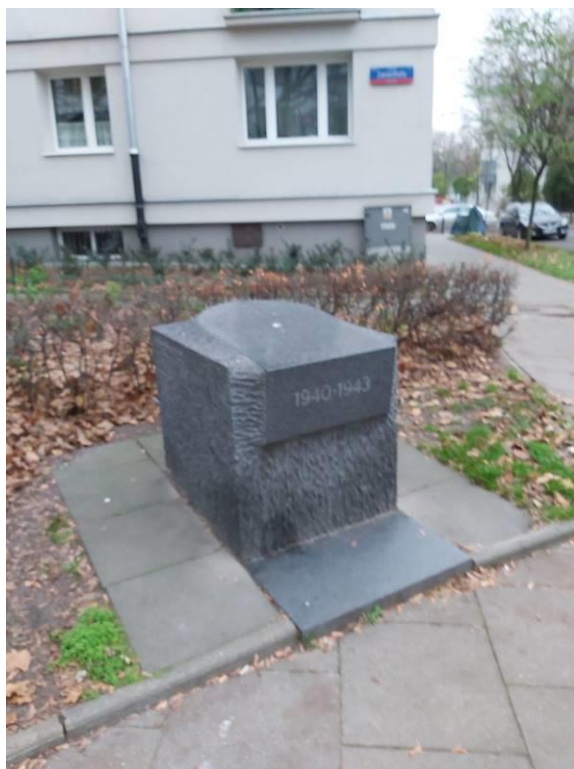
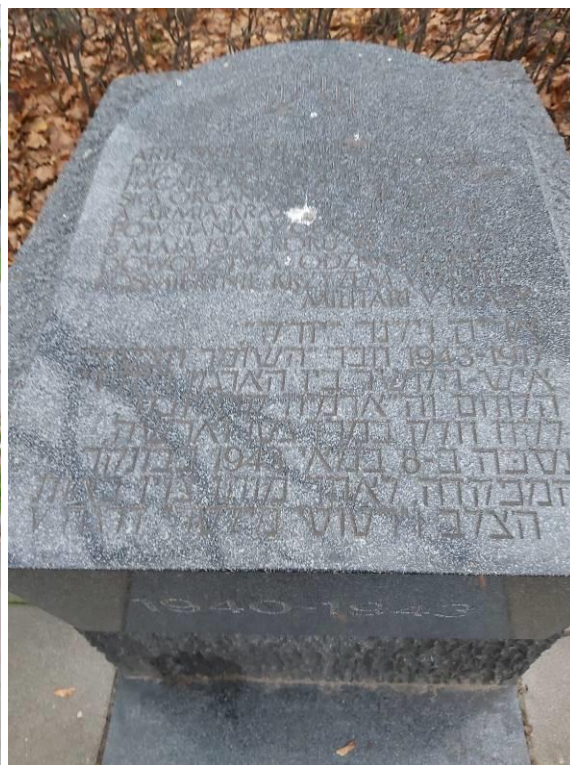
Kamień nr 9

Nie zaobserwowano ubytków ani uszkodzeń mechanicznych

W podobnie stanie jest granitowa płyta umieszczona od frontu kamienia.

Nawierzchnia płyt betonowych stanowiących posadzkę wokół kamienia jest w stanie dobrym. Tylko niektóre z nich wymagają poziomowania

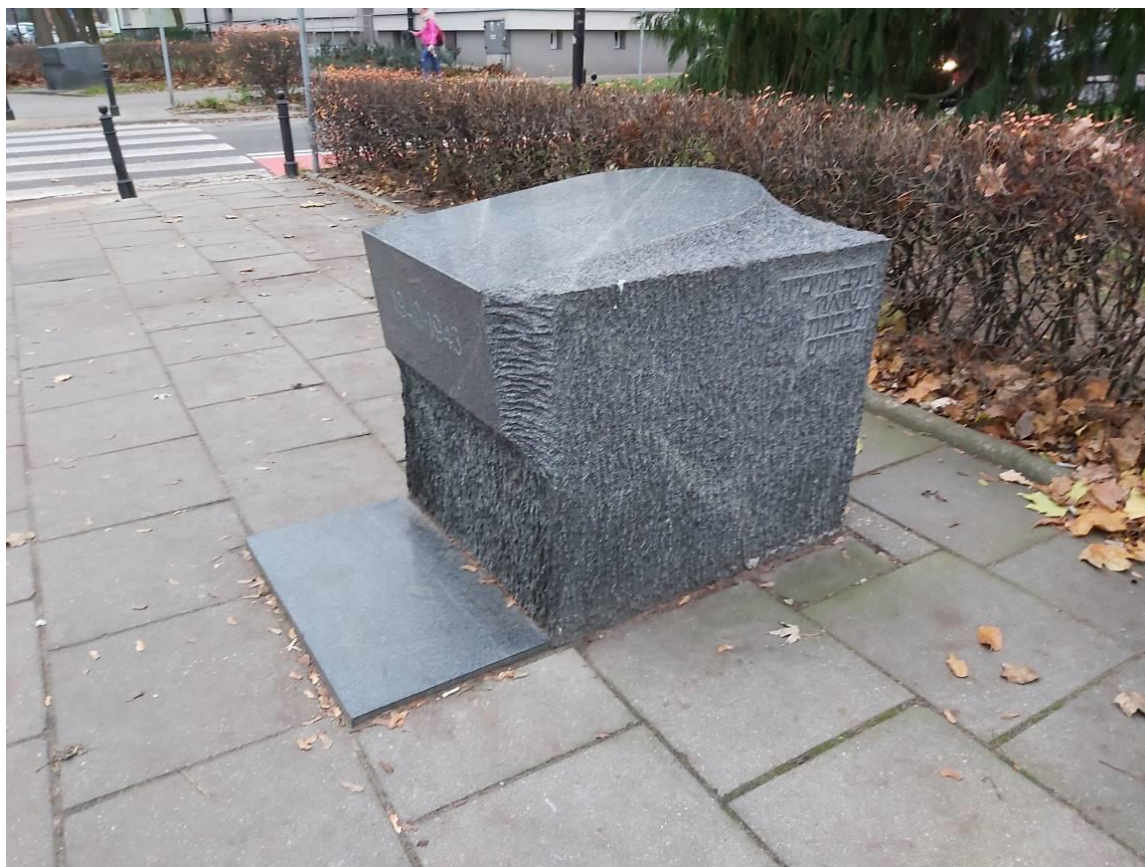
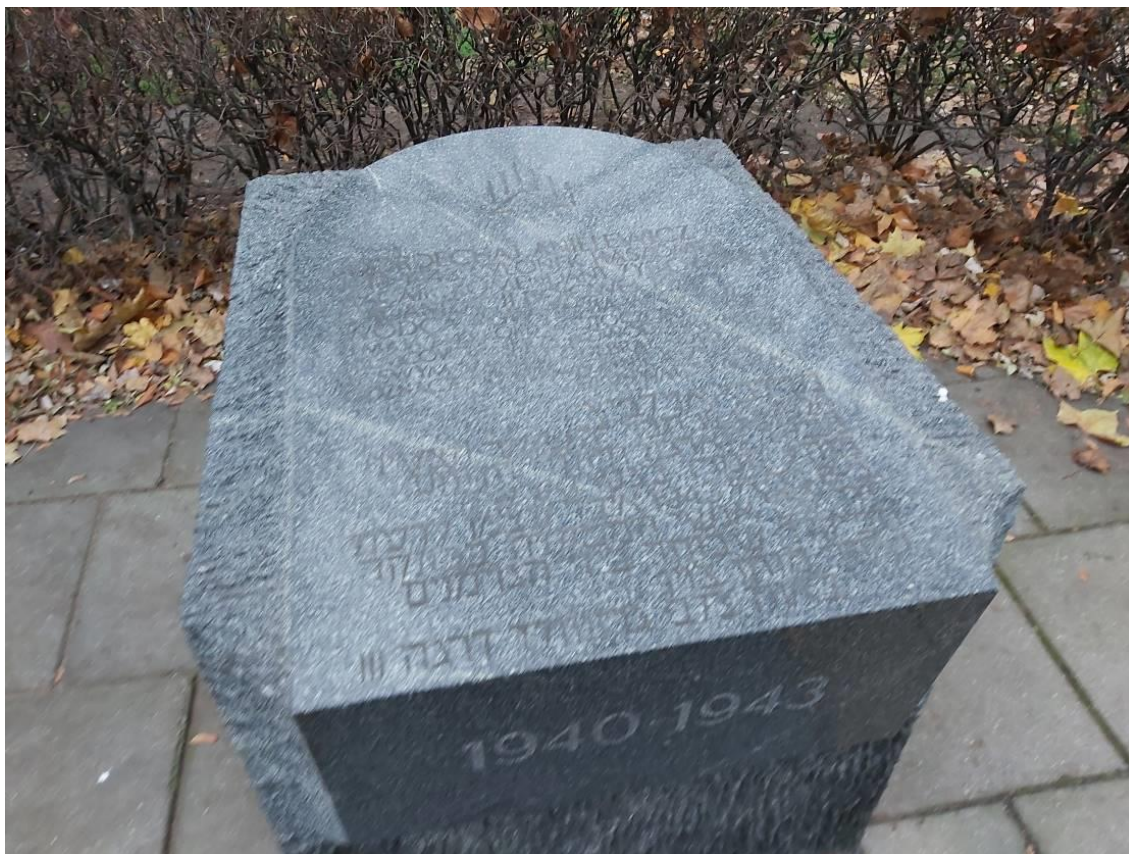
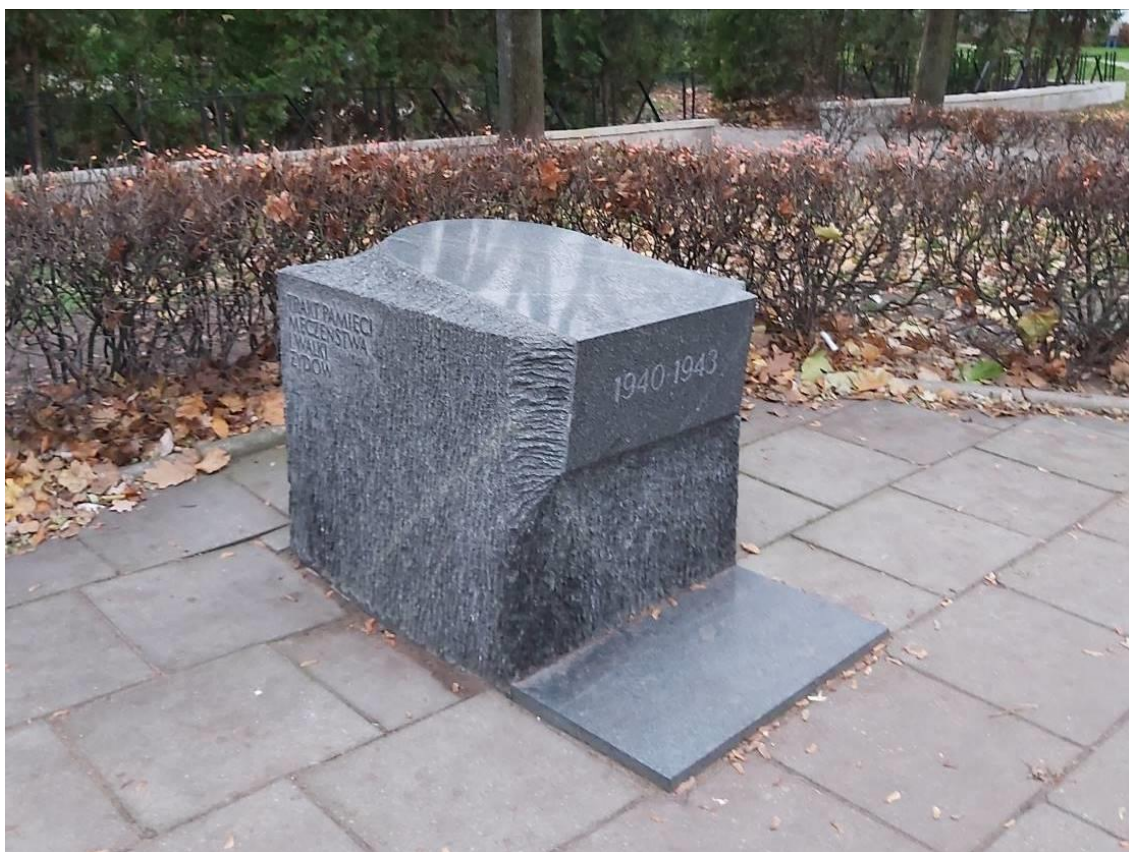
Kamień nr 10

Nie zaobserwowano ubytków ani uszkodzeń mechanicznych

Powierzchnia kamienia nr 10 jest zakurzona i brudna. Kurz uliczny zmieszany z zmieszany z osadem z rosnących w pobliżu drzew osiadł zarówno na ścianach bocznych jak i na polerowanej płycie szczytowej wypełniając szczelnie bruzdy liter. Obrazu uzupełniają ślady ptasich odchodów na polerowanej płycie górnej oraz ciemne przebarwienia na ścianach bocznych, na styku z posadzką, spowodowane przez śnieg i psy.

W podobnie stanie jest granitowa płyta umieszczona od frontu kamienia. Nawierzchnia płyt betonowych stanowiących posadzkę wokół kamienia jest w stanie dobrym. Tylko niektóre z nich wymagają poziomowania.

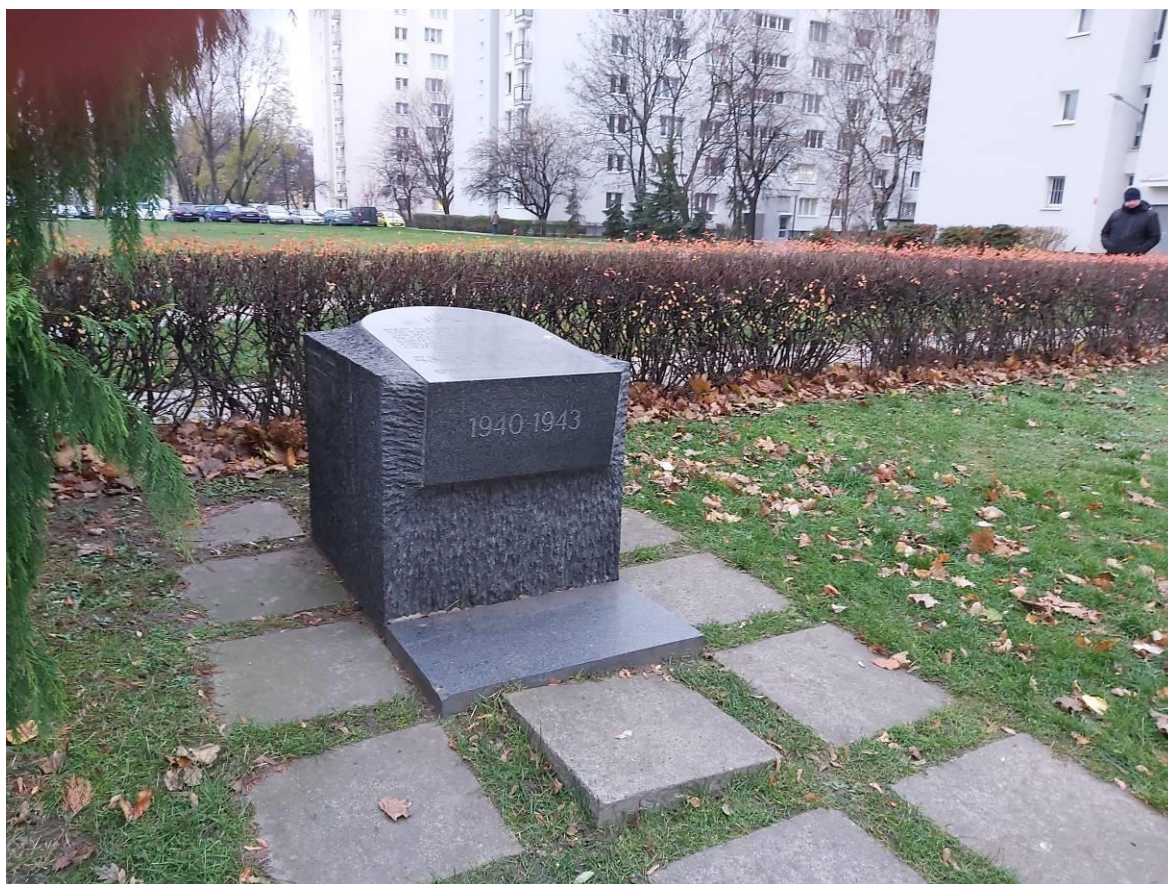
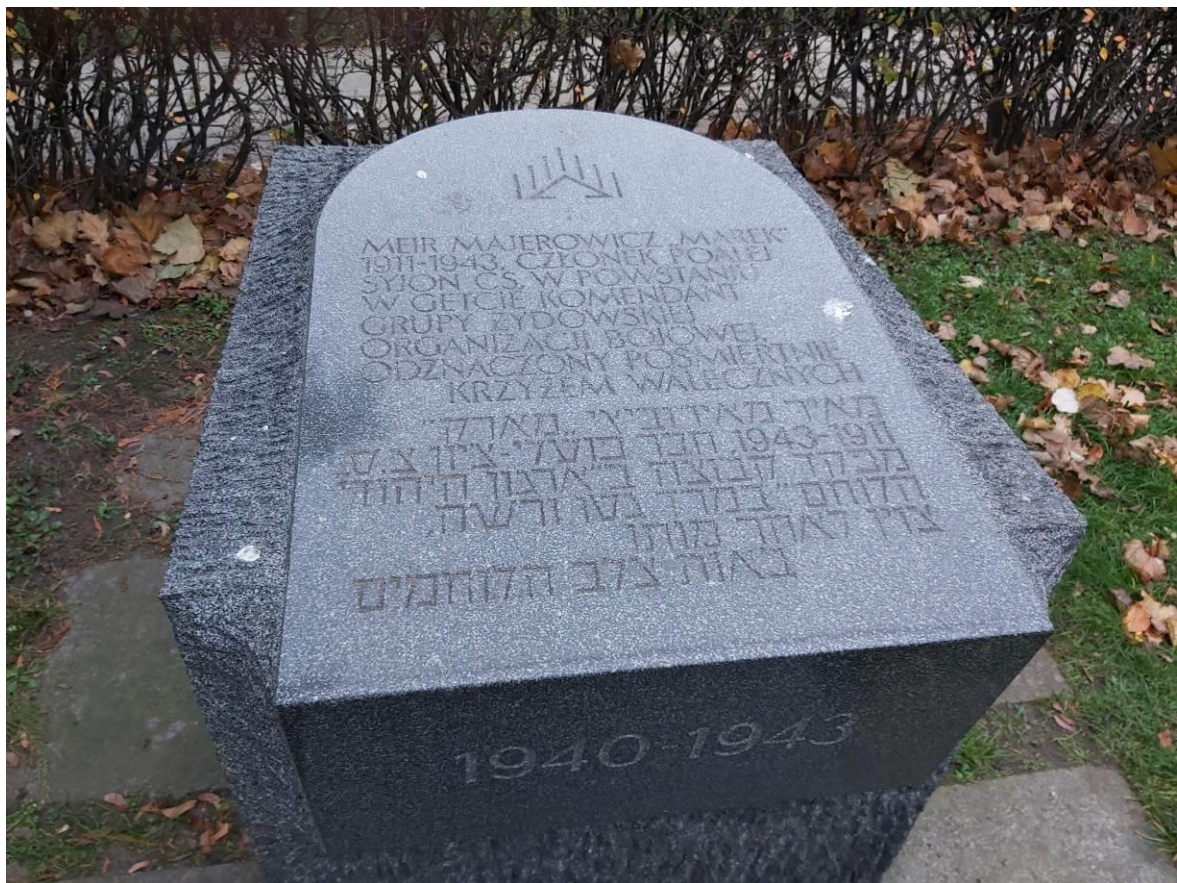
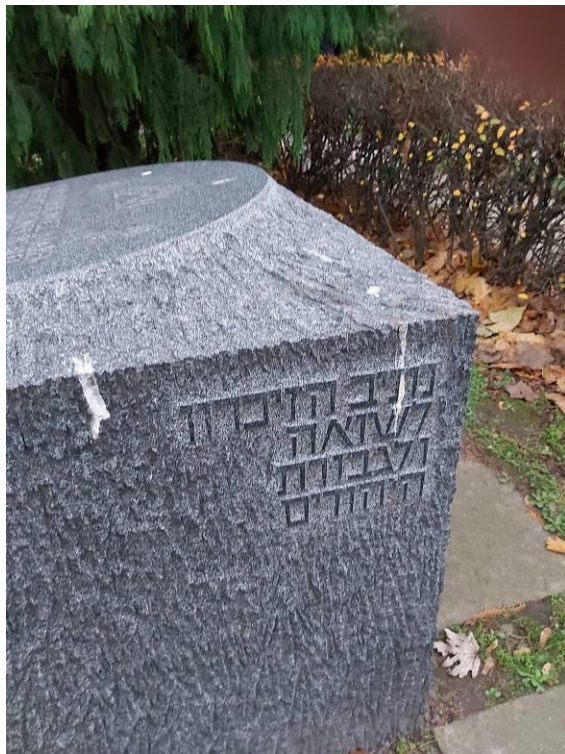
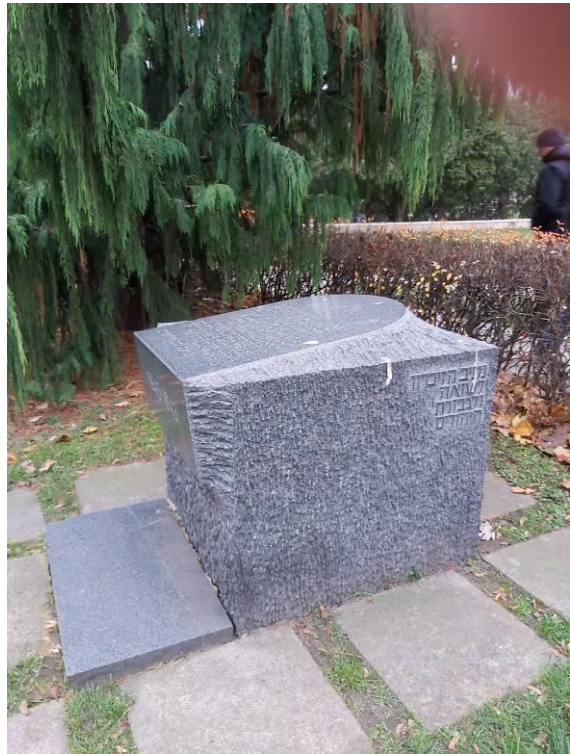
Kamień nr 11

Nie zaobserwowano ubytków ani uszkodzeń mechanicznych

W podobnie stanie jest granitowa płyta umieszczona od frontu kamienia.

Nawierzchnia płyt betonowych stanowiących posadzkę wokół kamienia jest w stanie dobrym. Tylko niektóre z nich wymagają poziomowania.

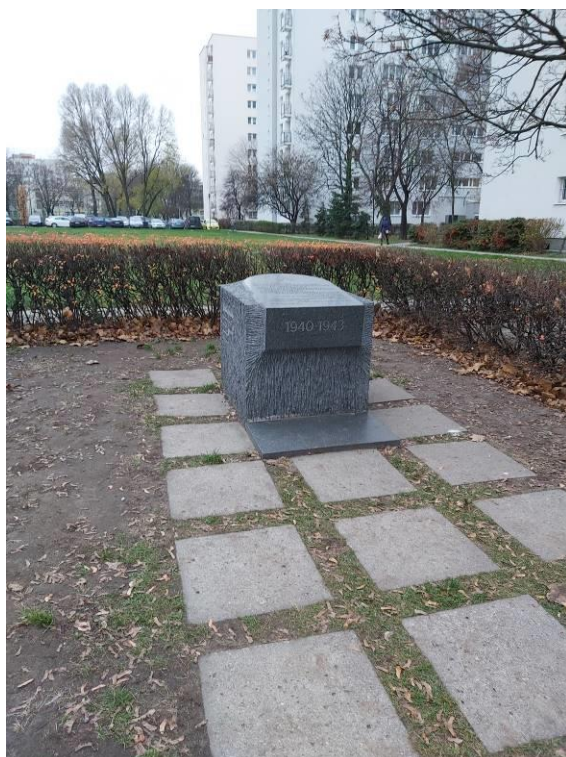
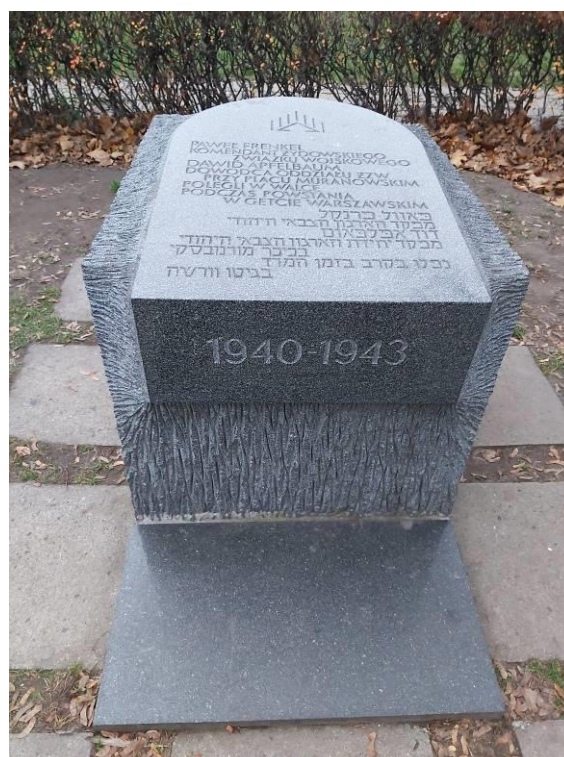
Kamień nr 12

Nie zaobserwowano ubytków ani uszkodzeń mechanicznych

W podobnie stanie jest granitowa płyta umieszczona od frontu kamienia.

Nawierzchnia płyt betonowych stanowiących posadzkę wokół kamienia jest w stanie dobrym. Tylko niektóre z nich wymagają poziomowania.

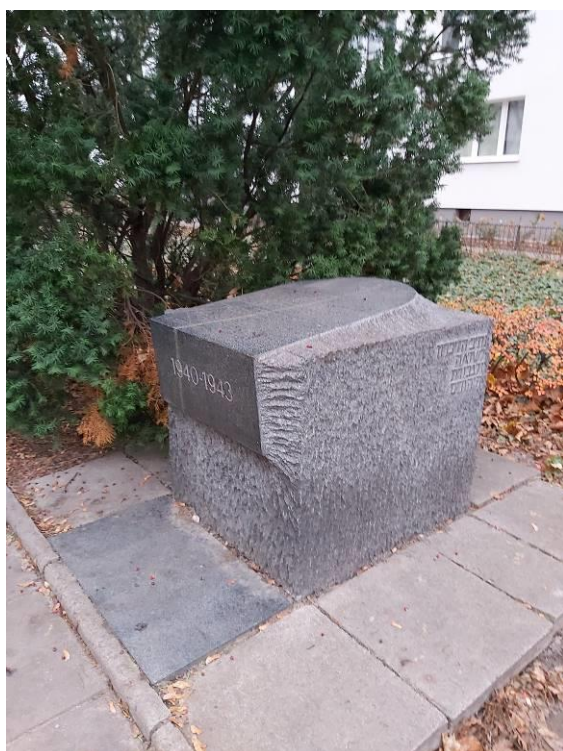
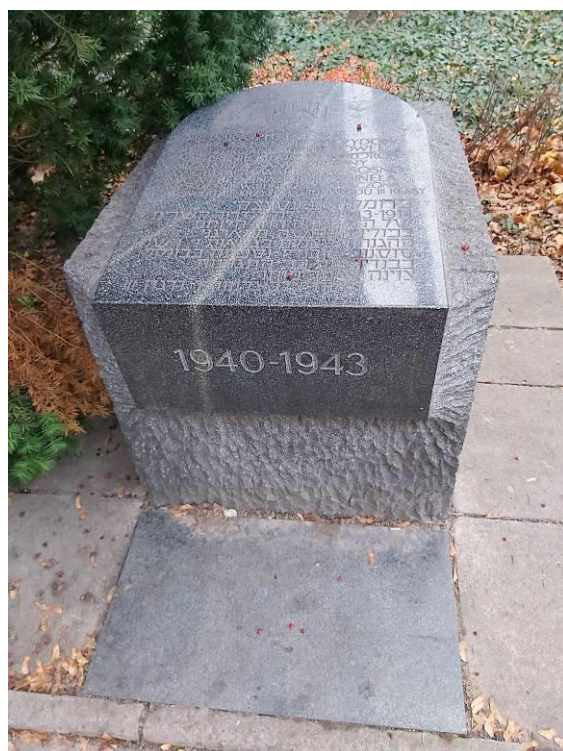
Kamień nr 13

Nie zaobserwowano ubytków ani uszkodzeń mechanicznych

W związku z bliskością ulicy powierzchnia kamienia nr 13 jest mocno zakurzona i brudna. Kurz zmieszany z osadem z rosnących w pobliżu iglaków osiadł na ścian bocznych i wypełnił szczelnie bruzdy liter na polerowanej płycie szczytowej. Obrazu uzupełniają przebarwienia na ścianach bocznych, na styku z posadzką, spowodowane przez śnieg i psy.

W podobnie złym stanie jest granitowa płyta umieszczona od frontu pomiędzy betonowymi płytami tworzącymi nawierzchnię wokół kamienia. Sama nawierzchnia płyt jest pofałdowana, spoiny pomiędzy płytami poprzerastane trawą oraz wypełnione suchym igliwem

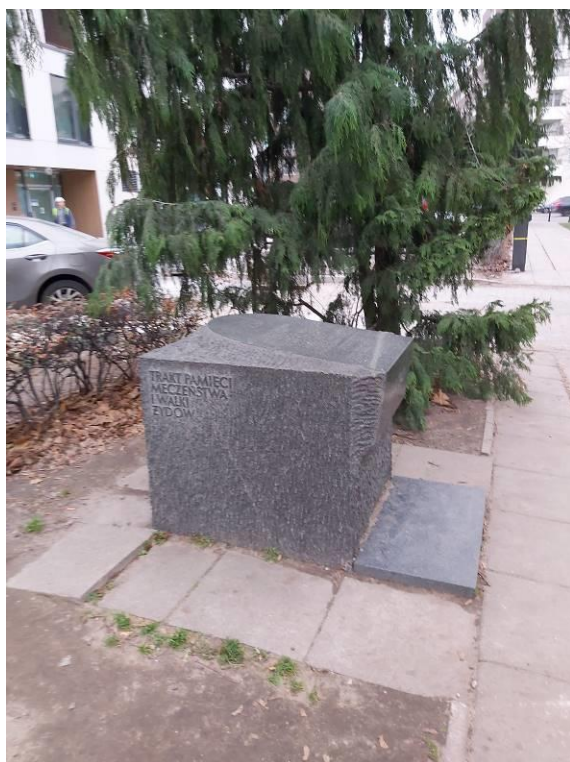
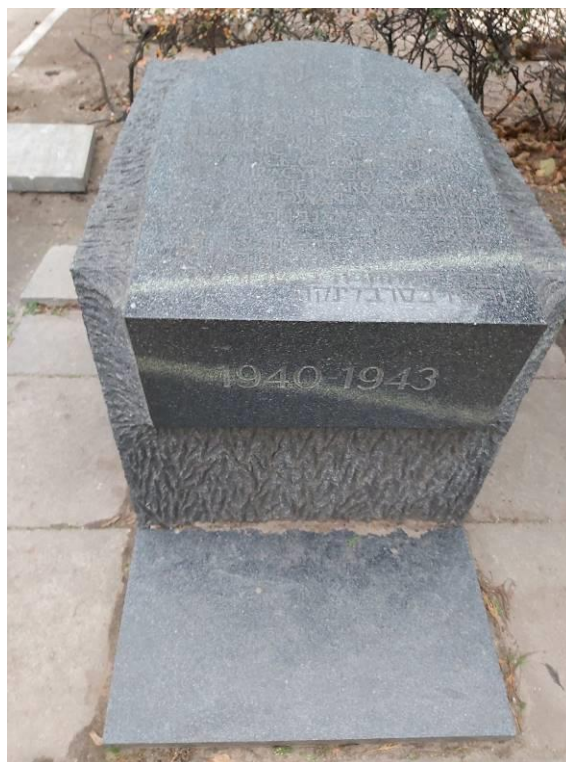
Kamień nr 14

Nie zaobserwowano ubytków ani uszkodzeń mechanicznych

W podobnie złym stanie jest granitowa płyta umieszczona od frontu pomiędzy betonowymi płytami tworzącymi nawierzchnię wokół kamienia.

Sama nawierzchnia płyt jest pofałdowana, część płyt jest połamana a spoiny pomiędzy nimi poprzerastrane trawą oraz wypełnione suchym igliwem

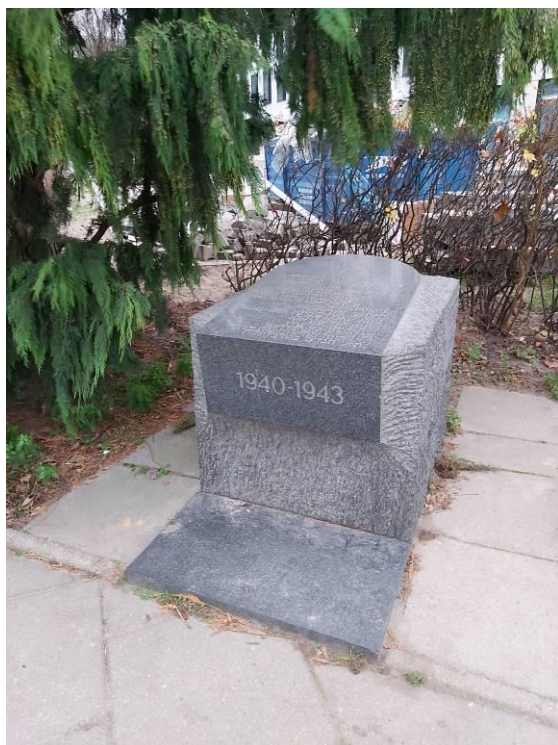
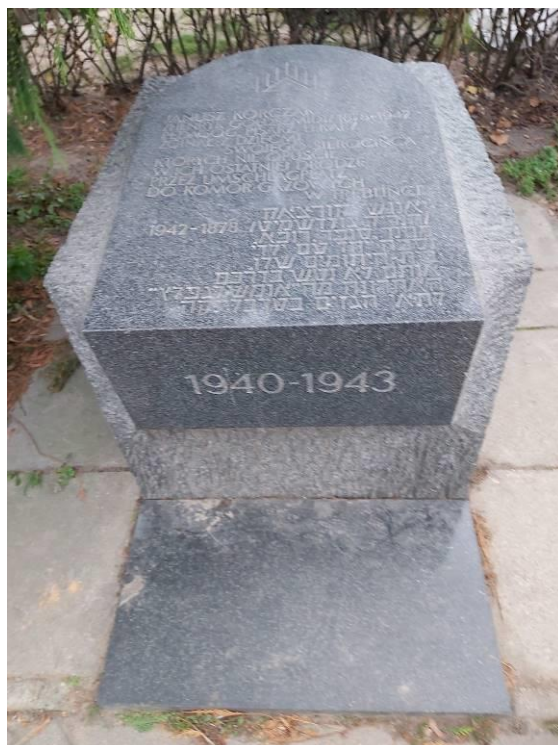
Kamień nr 15

Nie zaobserwowano ubytków ani uszkodzeń mechanicznych

Obrazu uzupełniają ślady ptasich odchodów na ścianie górnej oraz przebarwienia na ścianach bocznych, na styku z posadzką, spowodowane przez śnieg i psy.

W podobnie złym stanie jest granitowa płyta umieszczona od frontu pomiędzy betonowymi płytami tworzącymi nawierzchnię wokół kamienia. Sama nawierzchnia płyt jest pofałdowana, spoiny pomiędzy płytami poprzerastane trawą oraz wypełnione suchym igliwem.

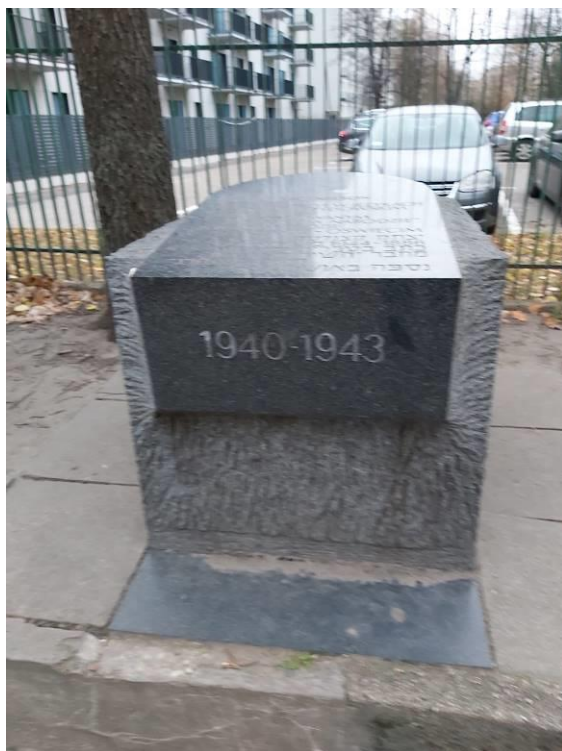
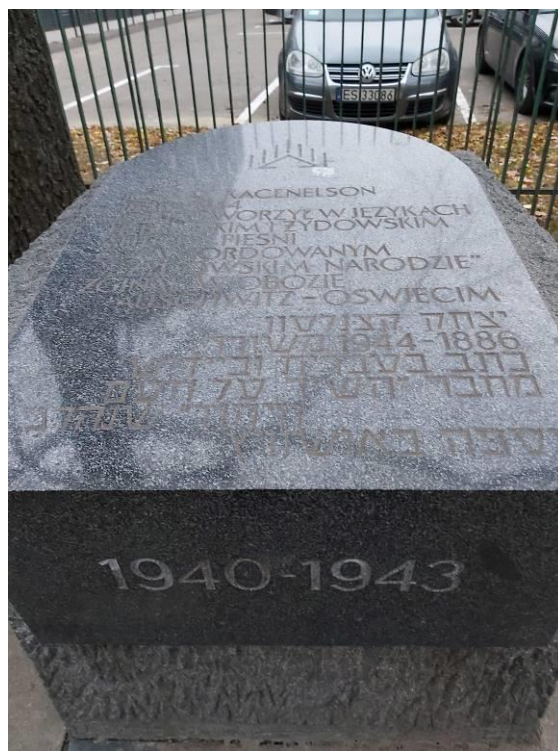
Kamień nr 16

Nie zaobserwowano ubytków ani uszkodzeń mechanicznych

Obrazu uzupełniają ślady ptasich odchodów na polerowanej płycie górnej oraz przebarwienia na ścianach bocznych, na styku z posadzką, spowodowane przez śnieg i psy.

W podobnie złym stanie jest granitowa płyta umieszczona od frontu pomiędzy betonowymi płytami tworzącymi nawierzchnię wokół kamienia. Sama nawierzchnia płyt jest pofałdowana a spoiny pomiędzy płytami poprzerastrane trawą.
