**PROJEKT
REWALORYZACJI BUDOWLANO – KONSERWATORSKIEJ**

TRAKT PAMIĘCI MĘCZEŃSTWA I WALKI ŻYDÓW 1940 - 1943

Warszawa, Śródmieście

Opis rodzaju i sposobu wykonania robót budowlanych

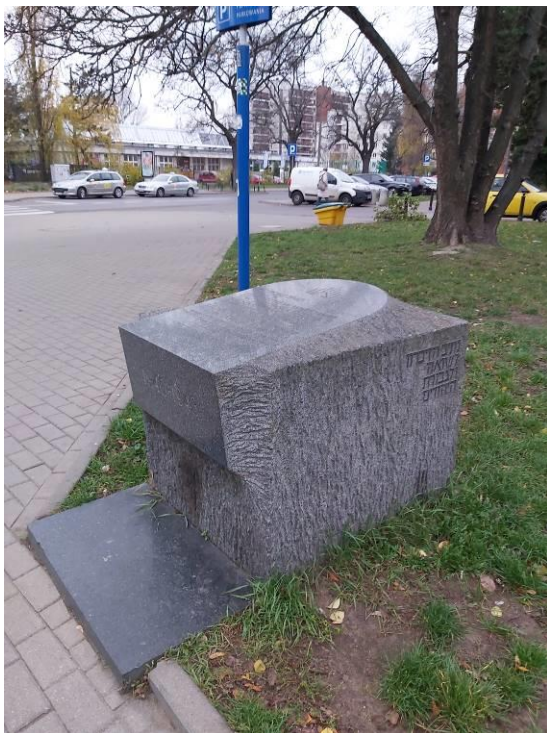
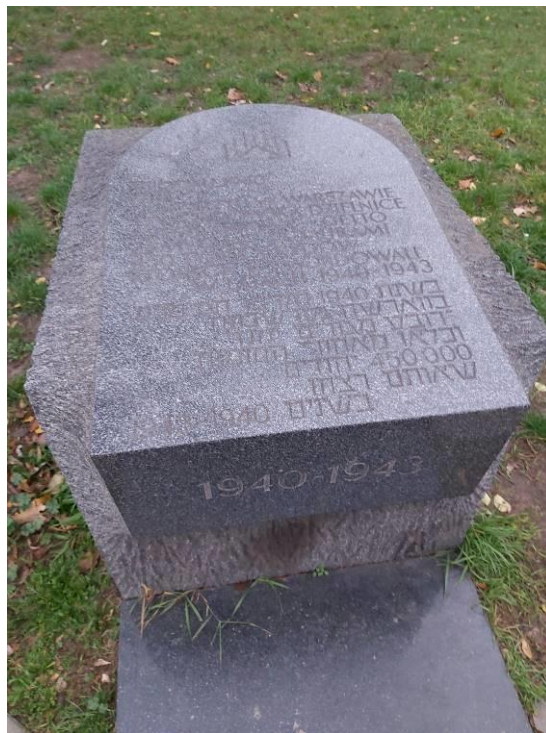
Kamień nr 17

Nie zaobserwowano ubytków ani uszkodzeń mechanicznych

Obrazu uzupełniają ślady ptasich odchodów na polerowanej płycie górnej oraz przebarwienia na ścianach bocznych, na styku z posadzką, spowodowane przez śnieg i psy.

W podobnie złym stanie jest granitowa płyta umieszczona od frontu pomiędzy betonowymi płytami tworzącymi nawierzchnię wokół kamienia. Sama nawierzchnia płyt jest pofałdowana a spoiny pomiędzy płytami poprzrastane trawą.
